## ЗАКЛЮЧЕНИЕ

о техническом состоянии и возможности безопасной эксплуатации нежилого здания камера перегрузки ИИИ (Лит.Ц), блок дезактивации (Лит. Ш) после длительного перерыва д. Чишма Сосновский район Челябинская область.

Шифр 08.09-49

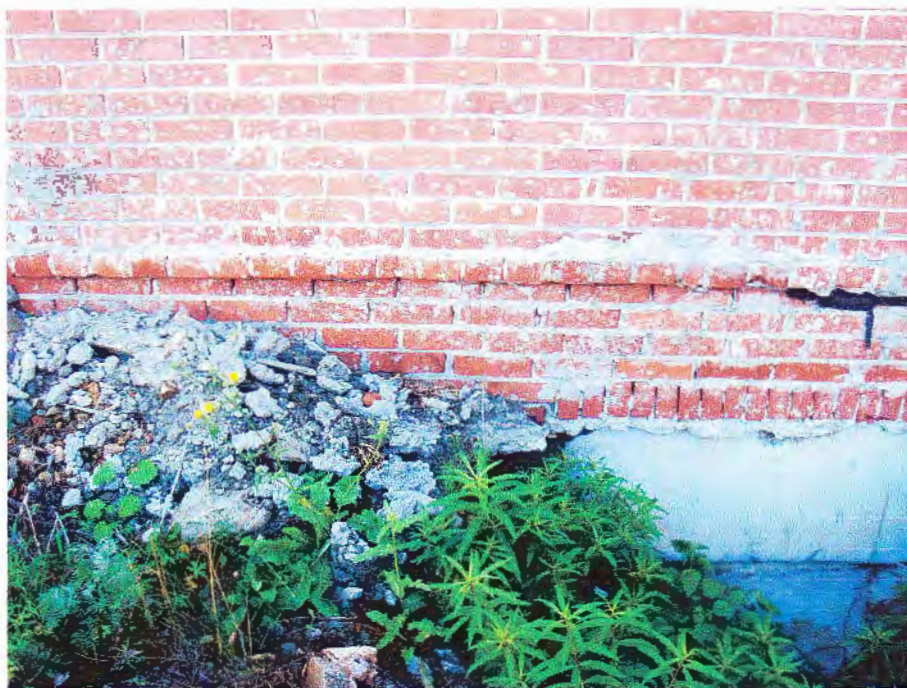
Фото № 2

*Состояние:* В чертежах (шифр 2-8591/3-6, лист 4) присутствует узел устройства отмостки, на данном этапе отмостка отсутствует. Не произведена гидроизоляция фундамента. В результате грунт основания не защищен от действия сточных вод. По цоколю гидроизоляция произведена. Обратная засыпка (фото №2) произведена строительным мусором, по проекту несжимаемым грунтом (талым грунтом) пункт 4, лист 10 проекта (альбом АР-Т00-19, шифр 5/8591-2), что не соответствует СНиП 3.02.01-87 пункт 4.1 - 4.4. Обратная засыпка по технологии строительного производства выполняется после гидроизоляции фундамента.

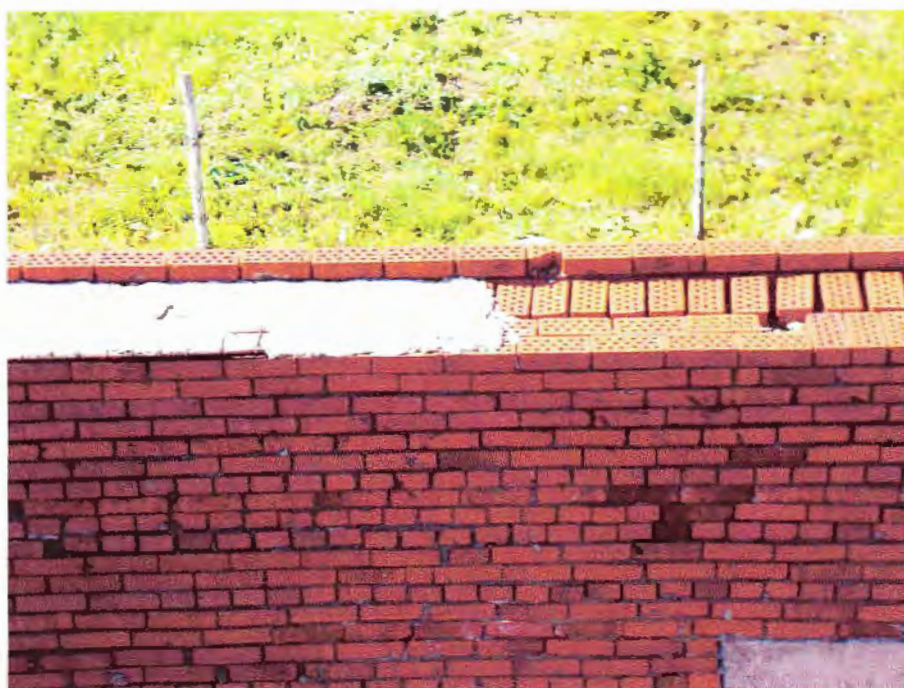
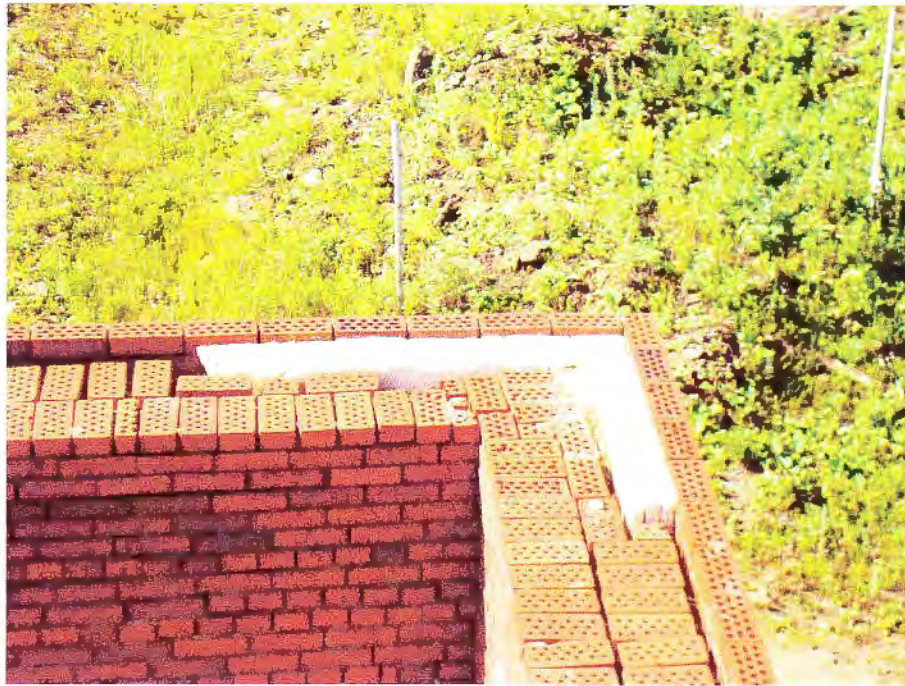
Наружные стены состоят из трех слоев, второй из которых утеплитель. При производстве работ необходимо по мере кладки закладывать верх кладки раствором для исключения попадания атмосферных осадков на утеплитель. При остановке строительства данная работа не была выполнена (фото №3, 4).

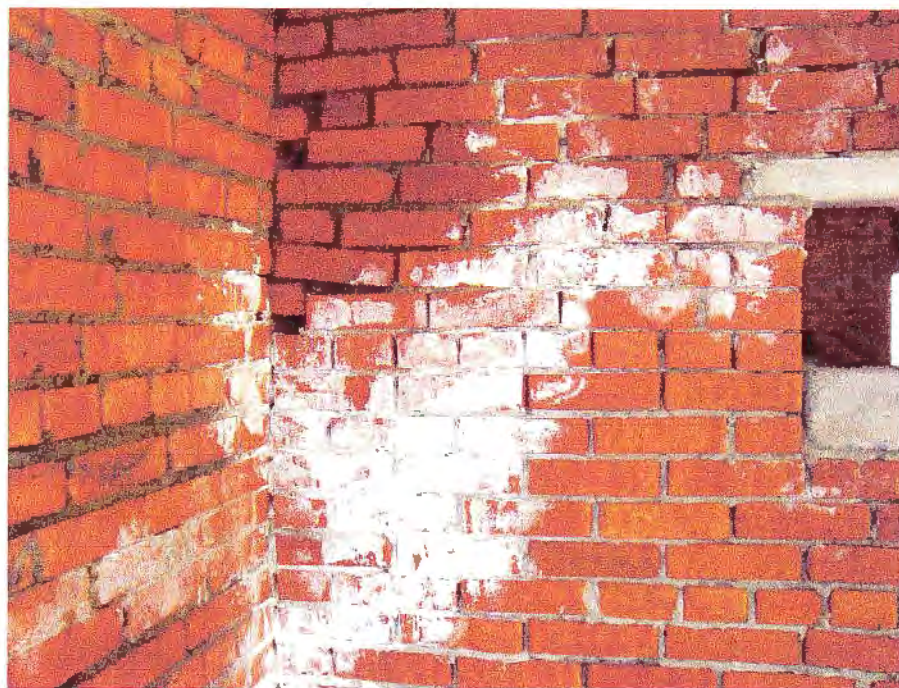
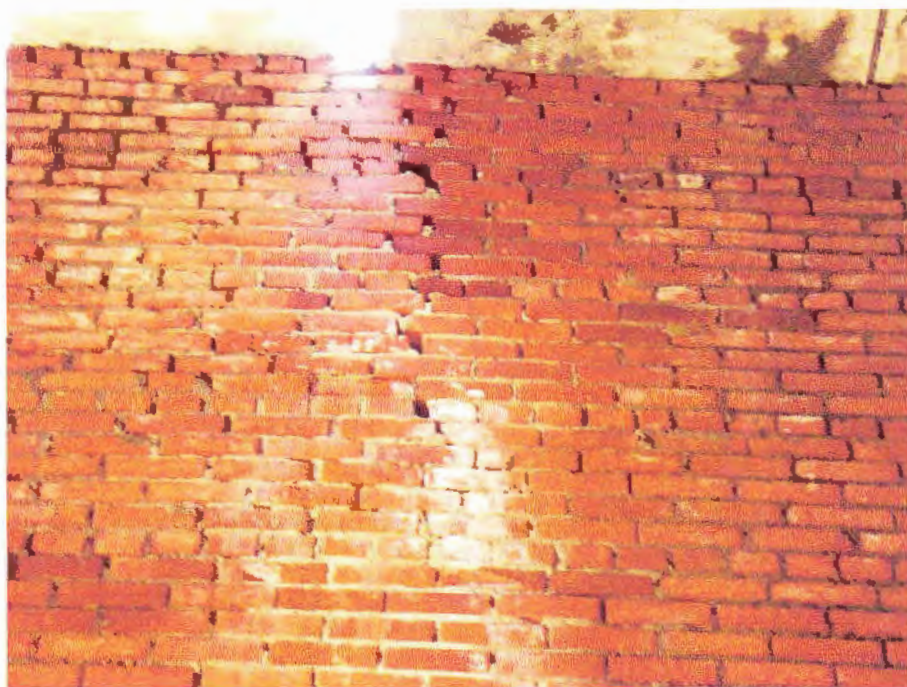
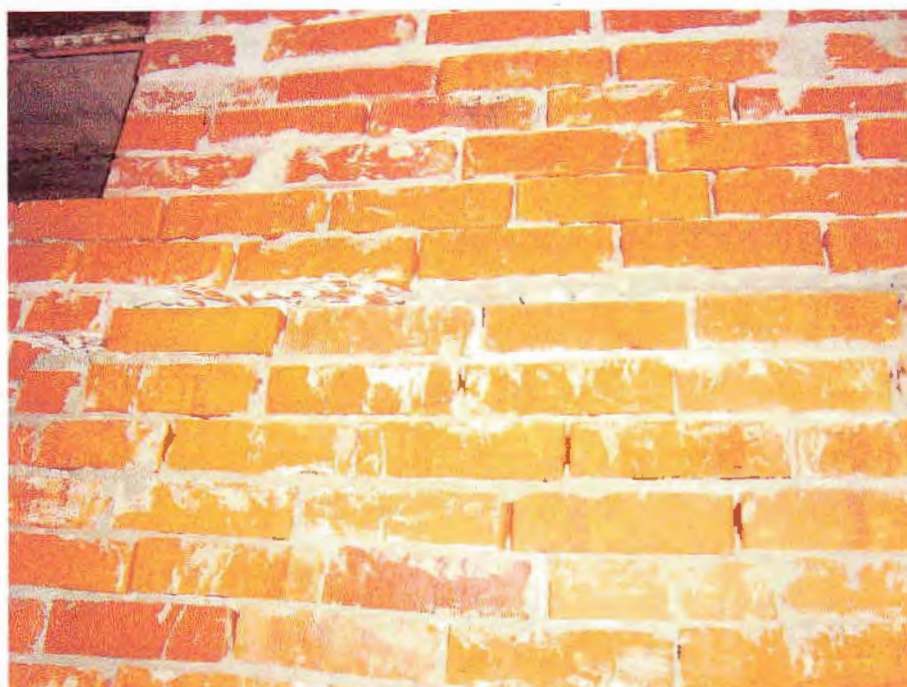
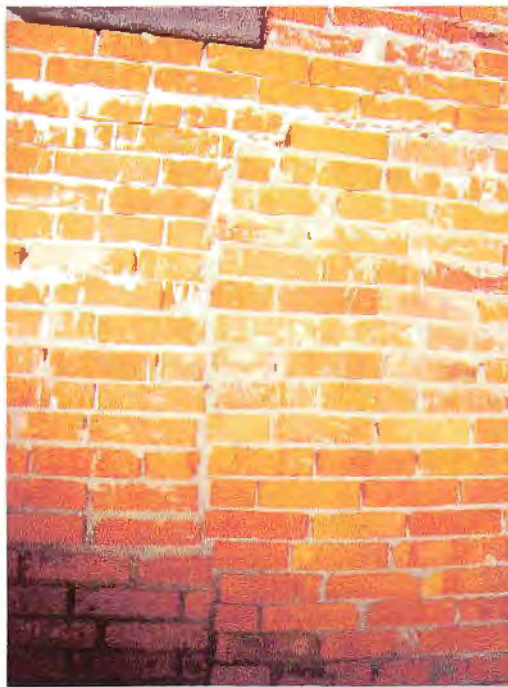
Местами кладка выполнялась с отступлениями от МДС 51-1.2001 «Основы технологии кирпичной кладки. Методическое пособие», что привело к нарушению вертикальности стен и образованию трещин. Имеются высолы.

Экспертная организация рекомендует выполнить местами перекладку стен (фото №5, 6, 7, 8). Участки перекладки стен обозначены в приложении 2.

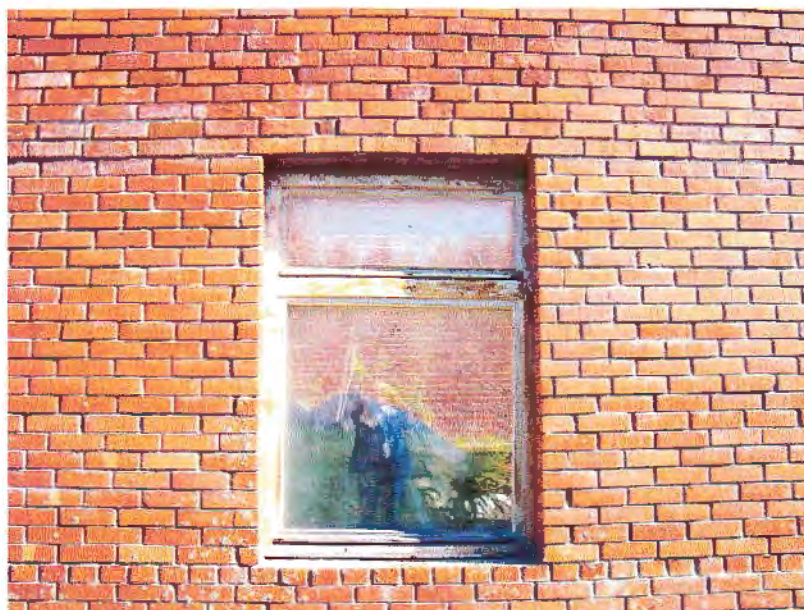
Фото № 9

*Состояние:* Состояние оконных проемов работоспособное, следов промерзания, деформации не обнаружено (смотри фото 9). Окрасочный слой является защитным (антисептирующим) слоем деревянных конструкций. Окрасочный слой деревянных окон исчерпал свою способность защищать. Экспертная организация рекомендует окрасить окна. Распашные ворота на данном этапе не установлены.

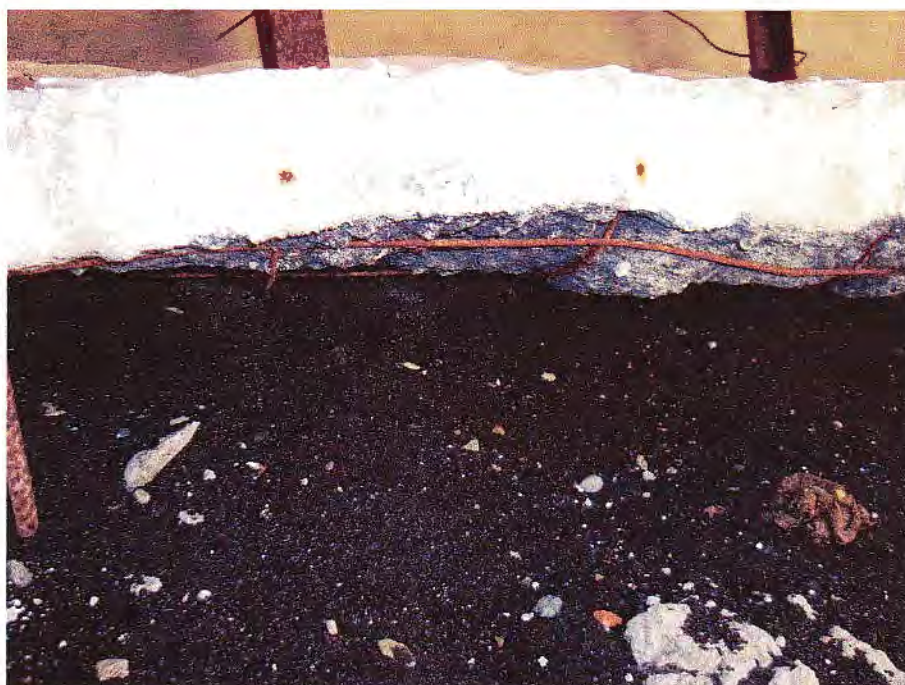
Фото №10

*Состояние:* Не произведено уплотнение шлаковой подсыпки в результате произошла осадка. Следовательно, монолитный пол оказался в висячем состоянии (фото №10), что не допустимо. Несущая способность нарушена. Дальнейшая эксплуатация не возможна. Необходимо произвести замену монолитного пола.

4. Состояние оконных проемов работоспособное (см. приложение 1). Рекомендуется обновить окрасочный слой.
5. Состояние пола недопустимое. Несущая способность нарушена. Необходимо произвести замену пола.

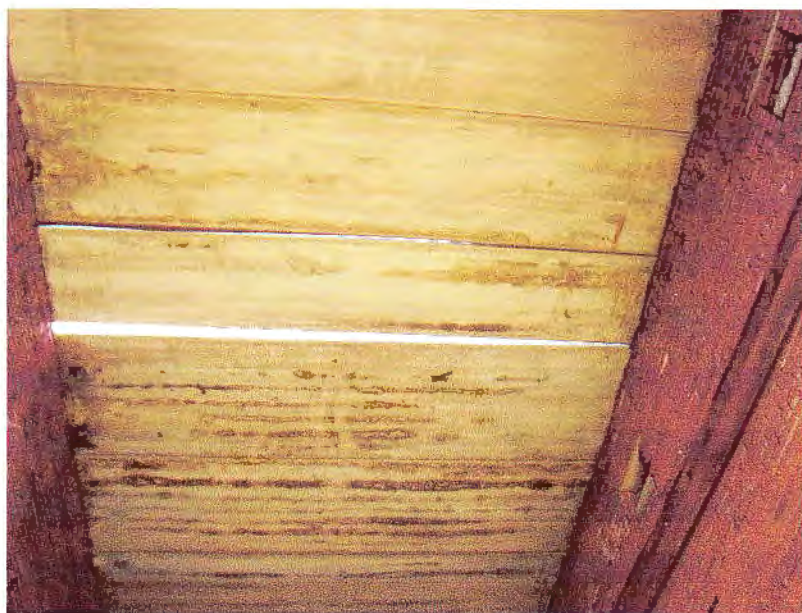
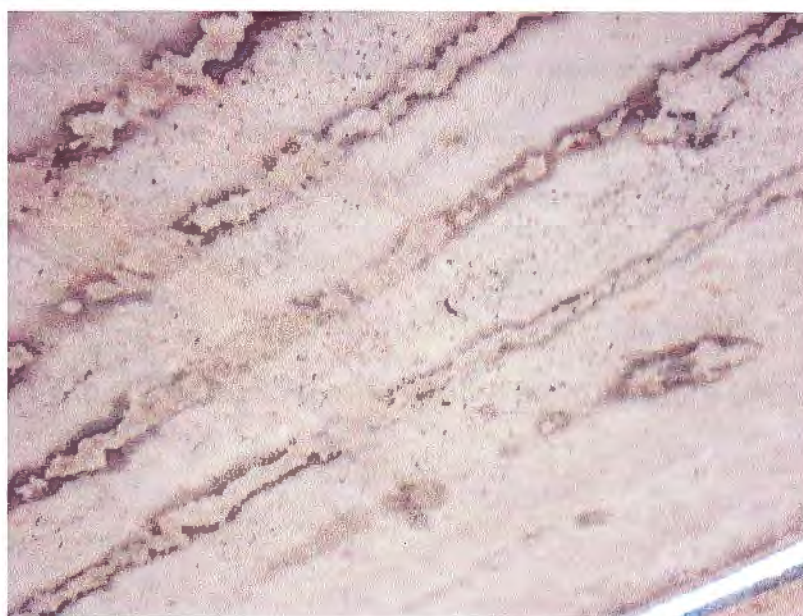
Пустоты плит перекрытий не были заполнены раствором (фото №13), также не была произведена заделка швов плит, что является серьезным нарушением технологии производства работ и влечет за собой снижение несущей способности плит перекрытия. Обнаружены следы переувлажнения (Лит.Ц) в ребрах жесткости, результатом является коррозия арматуры, что значительно снижает несущую способность плит перекрытия (фото №11, 12).

Экспертная организация считает необходимым заменить 2, 3, 4, 5 и 10 плиты перекрытия (Лит.Ц) в осях 1-2 на отметке 8,81 (приложение 2).

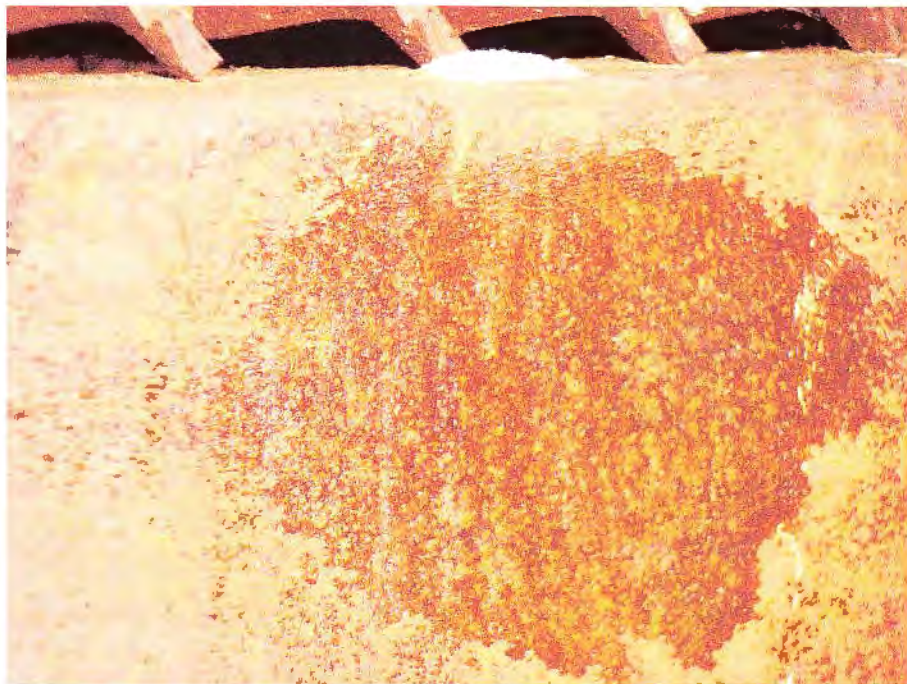
Фото №14

*Состояние:* Согласно проекту (шифр 8590.000.0002;3;4;5-КМ) пункт 4 «неоцинкованные металлоконструкции из углеродистых сталей после изготовления прогрунтовать грунтом ГФ-021 и окрасить эмалями типа «БТ» ярко-желтого цвета (кроме ездовых поверхностей монорельсов). Данная операция не была произведена, в результате металл корродировал (фото №14). Необходимо произвести очистку ржавых мест, прогрунтовать и затем окрасить металлические конструкции. Конструкция металлической площадки имеет зыбкость. Необходимо уменьшить шаг несущих конструкций (фото №15).

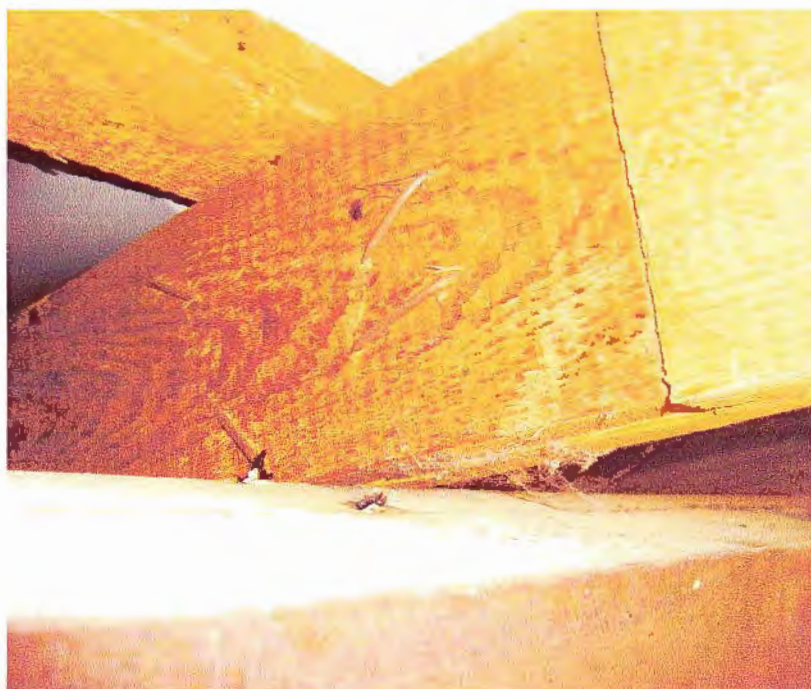
Фото №18.

В формулах расчетной несущей способности одного среза нагеля под толщиной элемента понимается глубина защемления нагеля в нагельном гнезде. В гвоздевом соединении при выходе гвоздя из пакета (см. фото №18) из глубины защемления исключается величина возможного выкола древесины, равная  $1,5d$  (см. рис 2). Защемление, меньшее  $4d$ , не учитывается.

$$a_1 = a - 1,5d = 2 - 1,5 \cdot 0,4 = 1,4 \text{ см} < 4d = 4 \cdot 0,4 = 1,6 \text{ см}$$

Следовательно, нагель в этом гнезде не работает, а значит и вся конструкция стропила не выдержит нагрузку.

По вышеперечисленным фактам экспертная организация приняла решение о полной замене кровли.

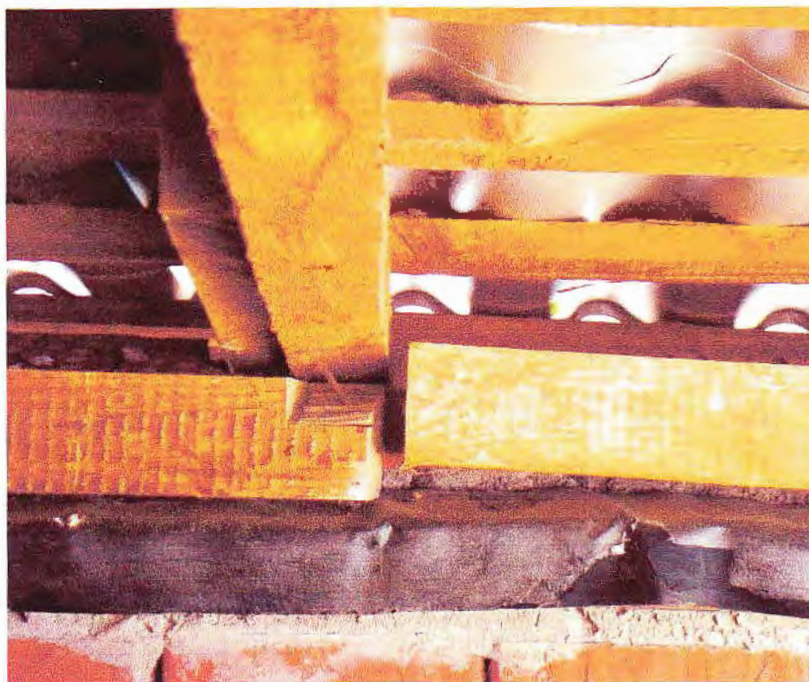
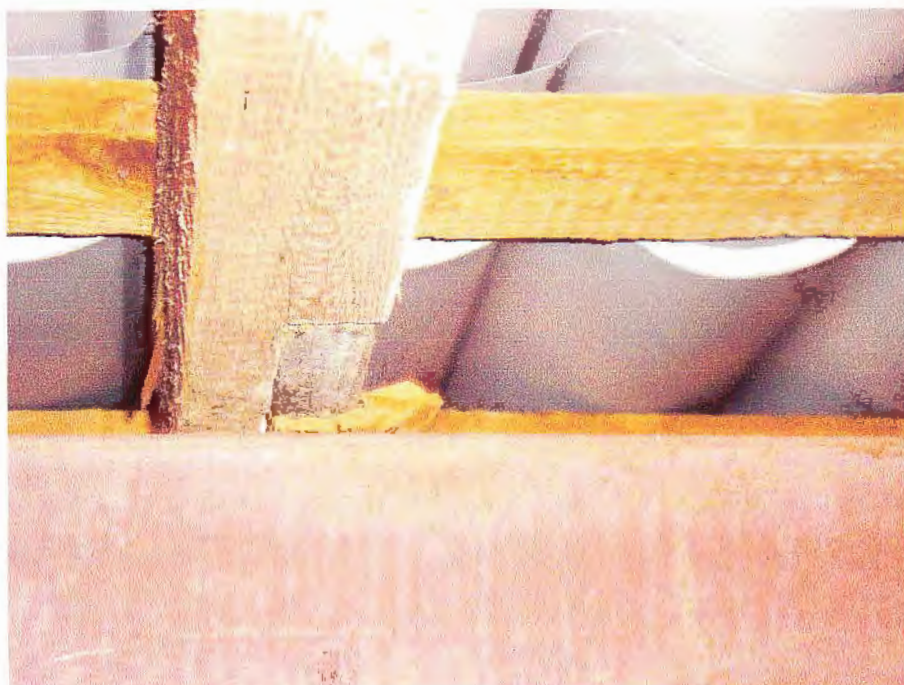
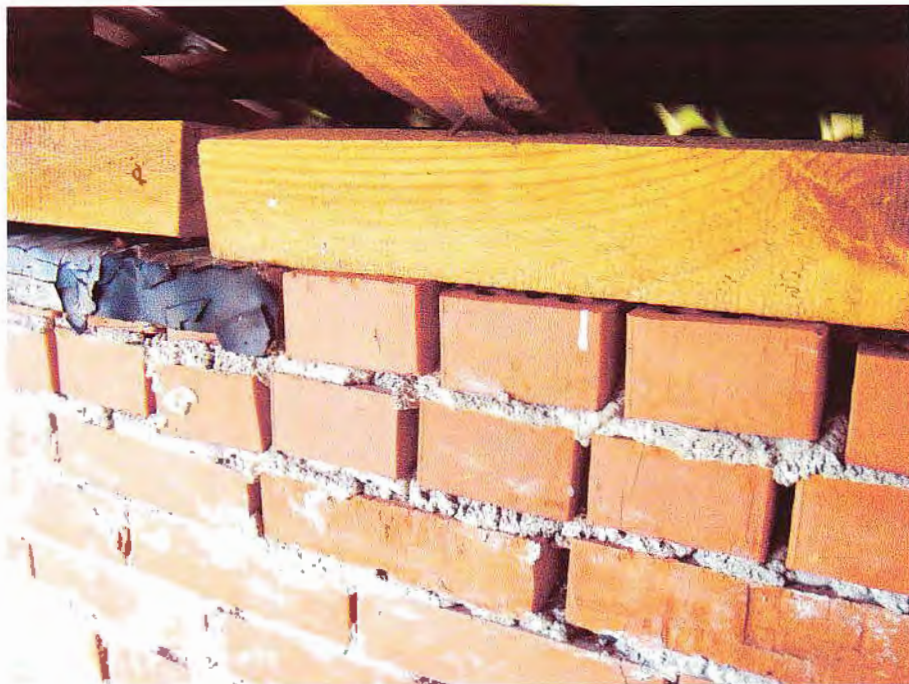
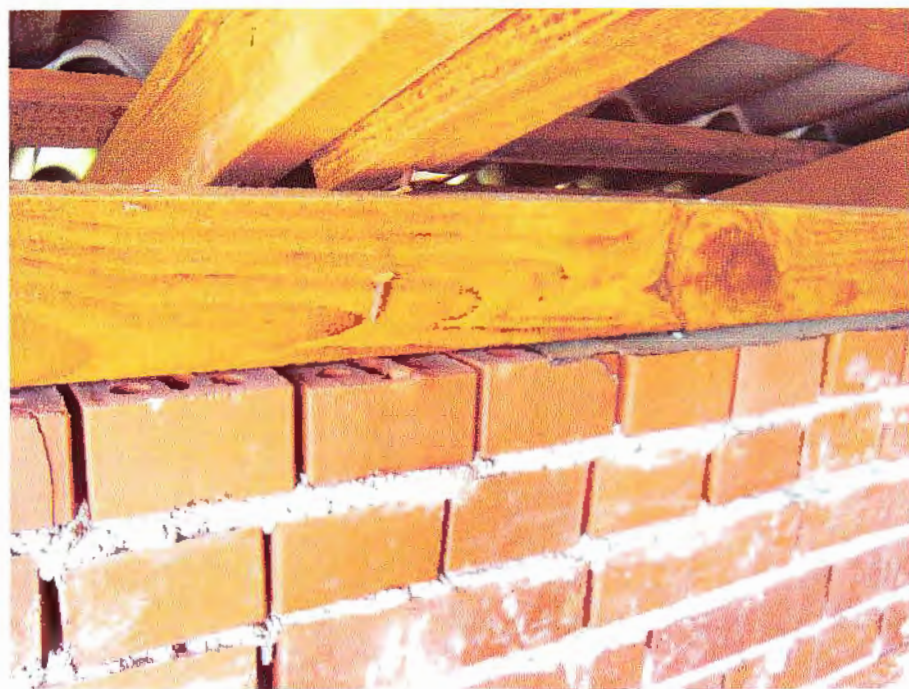
Вследствие отсутствия узлов крепления, несущие конструкции крыши выполнены без соответствия СНиП II-25-80 «Деревянные конструкции». В проекте не указана марка гвоздей для соединения несущих элементов, их количество и шаг. В результате строители выполнили соединение несущих конструкций с помощью четырех гвоздей (фото №18). Следовательно, несущая способность нарушена. Экспертная организация обнаружила недопустимый прогиб несущей стропильной ноги. Работы проведены некачественно, местами отсутствует гидроизоляция (фото №19, 20, 21, 22).

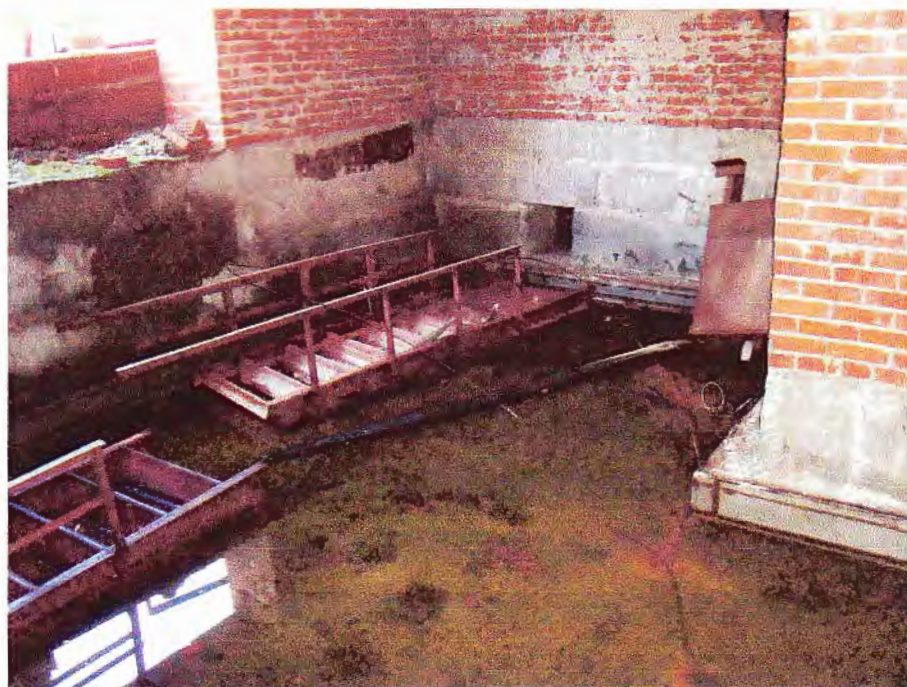
Фото №23

9. Экспертная организация считает, что геодезические работы выполнены на низком уровне. Так как цоколь оказался ниже уровня земли. Помещение дезактивации машин также находится ниже уровня земли. В результате стоки поверхностных вод и естественно наледь при эксплуатации будут непосредственно влиять на фундаменты, цоколь и блок дезактивации машин. В помещении временного хранения Ж.Р.О (приложение 2) в результате неправильной геодезической привязки стоят сточные воды (фото №23). Необходима доработка проектной документации по данным вопросам.
