ВО-1507-07-10			
					ЗАО «Саровская генерирующая компания»			
Изм.	Лист	И докум.	Подп.	Дата	Железобетонная дымовая труба №3 высотой 120 метров котельной	Стадия	Лист	Листов
Разраб.	Куклов А.А.			26.07.10		Р	51	78
Проб.	Алексеева Е.Л.			26.07.10				
Т.контр.	Хлесткин А.И.			26.07.10				
И.контр.	Матвейкин С.А.			26.07.10	Карта дефектов наружной поверхности дымовой трубы		ООО «ВЕЛО» УПБ ОБС и ПТ	
Упр.	Матвейкин С.А.			26.07.10

Ведомость дефектов и повреждений дымовой трубы №3

Заключение №ВО-1507-07-10 на сооружение: железобетонная дымовая труба №3 высотой 120 метров котельной ЗАО «Саровская генерирующая компания»

ПРИЛОЖЕНИЕ Г ВЕДОМОСТЬ ДЕФЕКТОВ И ПОВРЕЖДЕНИЙ. КАРТА ДЕФЕКТОВ И ПОВРЕЖДЕНИЙ ДИМ. ТРУБЫ №1

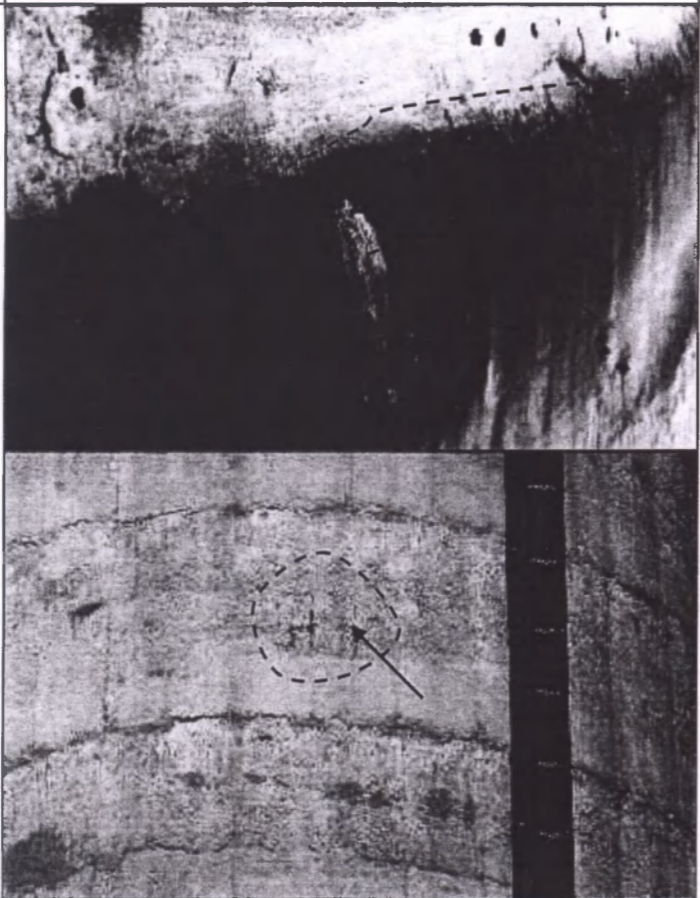
№ п/п	Привязка элемента или узла	Схема расположения (фото) дефекта (повреждения)	Описание дефекта (повреждения)	Категория дефекта (повреждения)	Размер	Допустимая величина	Рекомендации по устранению
3	Отм. +35,000 (80°); отм. +60,000 (180°)

Дефекты бетонирования в виде оголения рабочей арматуры	Б	S = 1 м ²	Не нормируется	Очистить наружную поверхность ствола дымовой трубы в местах дефектов бетонирования, выполнить антикоррозионную обработку арматуры, восстановить защитный слой ремонтным составом

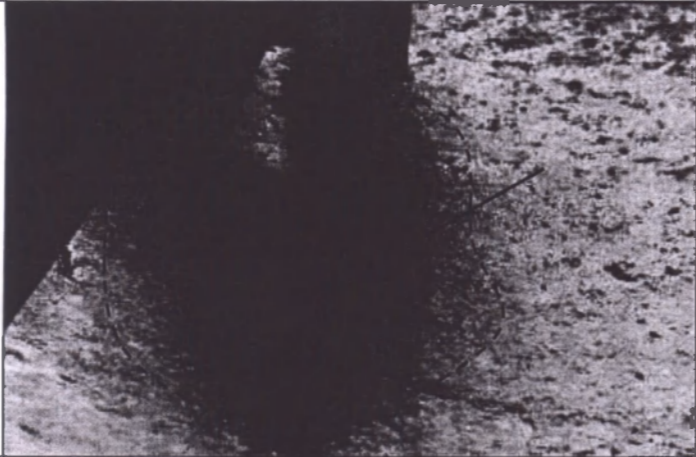
№ п/п	Привязка элемента или узла	Схема расположения (фото) дефекта (повреждения)	Описание дефекта (повреждения)	Категория дефекта (повреждения)	Размер	Допустимая величина	Рекомендации по устранению
4	От отм. 0,000 до отм. +120,000 (по периметру)

Следы потеков ржавчины на стволе дымовой трубы со светофорных площадок и балконов для отдыха	В	$S = 5 \text{ м}^2$	Не нормируется	Оставить без изменения
5	От отм. +110,000 до отм. +111,000 (45°)

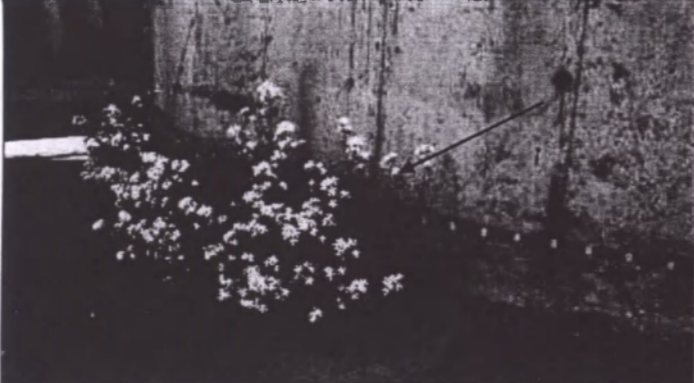
№ п/п	Привязка элемента или узла	Схема расположения (фото) дефекта (повреждения)	Описание дефекта (повреждения)	Категория дефекта (повреждения)	Размер	Допустимая величина	Рекомендации по устранению
Отмостка дымовой трубы							
6	Отм. 0,000 (0° – 180°)

Наличие растительности на отмостке дымовой трубы	В	S = 1 м ²	Не нормируется	Удалить растительность с отмостки дымовой трубы, пролить отверстия в отмостке битумом
Гарнитура дымовой трубы							
7	Отм. +120,000 (0°)

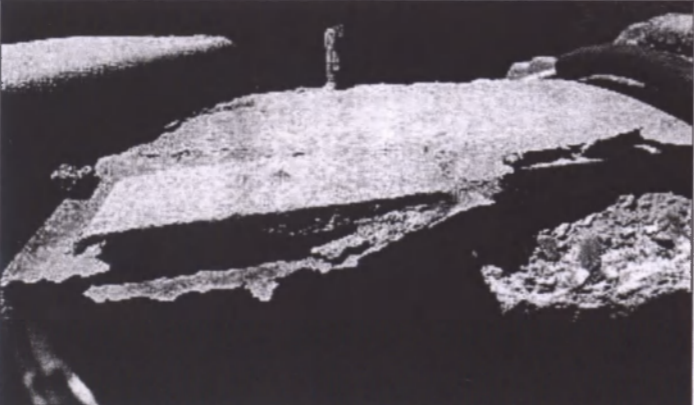
Коррозионное разрушение элемента плиты оголовка	Б	1 шт.	Не нормируется	Заменить разрушенную плиту оголовка

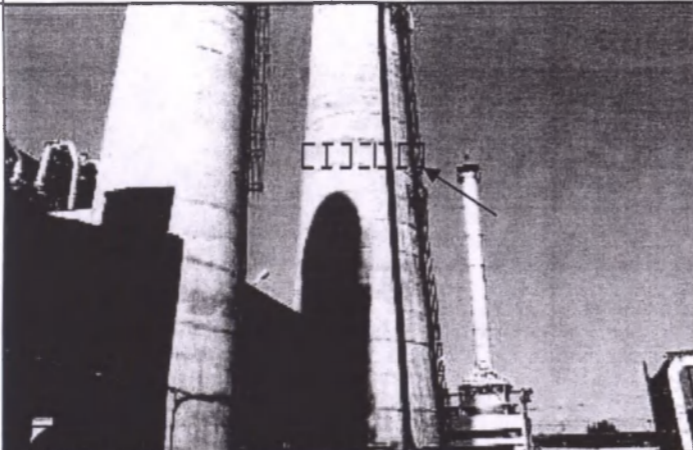
№ п/п	Привязка элемента или узла	Схема расположения (фото) дефекта (повреждения)	Описание дефекта (повреждения)	Категория дефекта (повреждения)	Размер	Допустимая величина	Рекомендации по устранению
8	Отм. +25,000 (по периметру)

Отсутствие светофорной площадки (выполнен балкон для отдыха на отм. +22,000)	В	-	Не нормируется	Оставить без изменения
9	От отм. 0,000 до отм. +120,000 (по периметру)

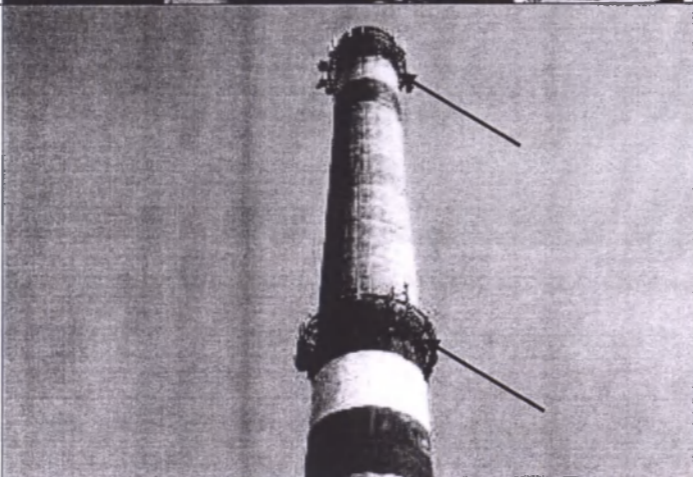
Разрушение антикоррозионного покрытия элементов гарнитуры (светофорных площадок, балконов для отдыха, ходовой лестницы)	Б	-	Не допускается	Очистить от продуктов коррозии, восстановить антикоррозионное покрытие элементов гарнитуры ствола дымовой трубы

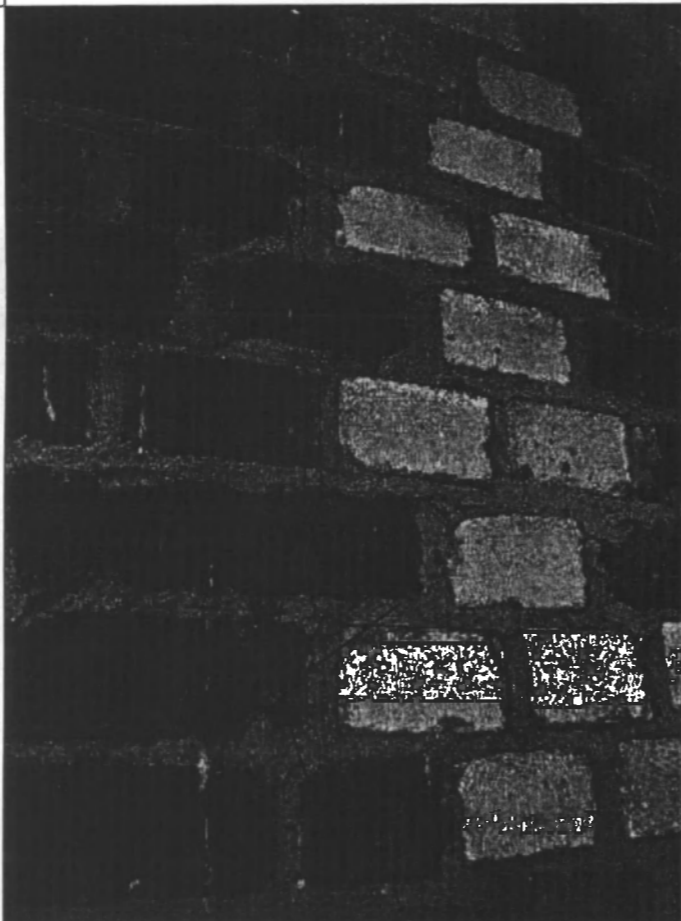
Вертикальные трещины в стволе дымовой трубы	Б	$l_{обш} = 4 \text{ м}$ $f_{тр} = 2 \text{ мм}$	Не допускается	Выполнить разделку кромок трещин в стволе дымовой трубы, заделать трещины ремонтным составом

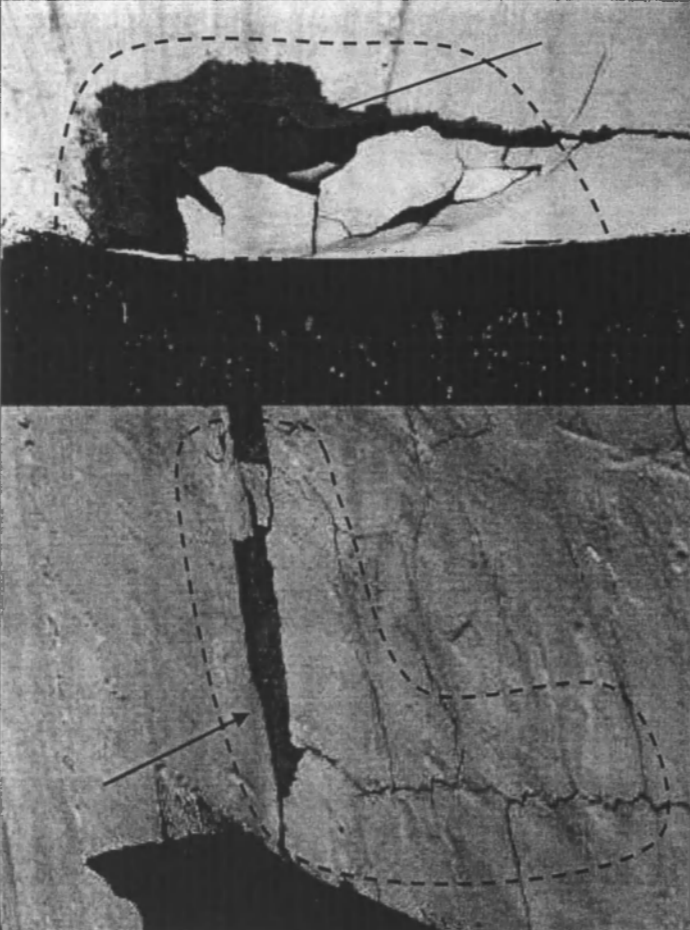
№ п/п	Привязка элемента или узла	Схема расположения (фото) дефекта (повреждения)	Описание дефекта (повреждения)	Категория дефекта (повреждения)	Размер	Допустимая величина	Рекомендации по устранению
3	От отм. +6,300 до отм. +7,000 (70° – 120°; 250° – 290°)

Разрушение штукатурного слоя кирпичной кладки ствола дымовой трубы над вводом газоходов	Б	S = 3 м ²	Не нормируется	Очистить от продуктов разрушений и шелушения, оштукатурить поверхность ремонтным составом

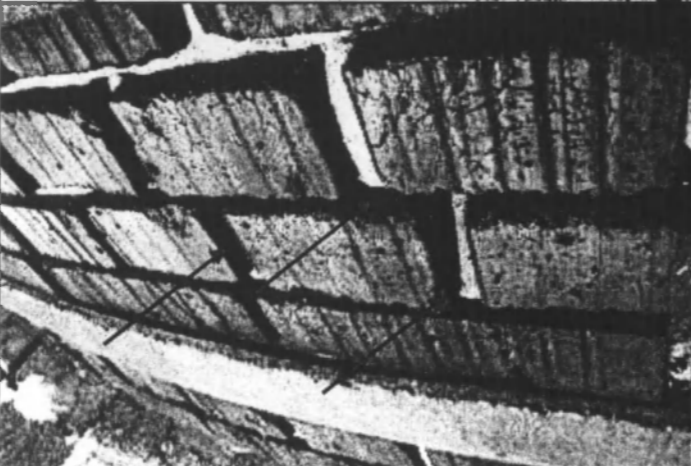
Выветривание раствора кирпичной кладки ствола дымовой трубы	В	$S = 6 \text{ м}$ $f_{\text{max}} = 15 \text{ мм}$	$f_{\text{max}} = 40 \text{ мм}$	Оставить без изменения
