Главный инженер Балаковской АЭС

ЗАКЛЮЧЕНИЕ №102/12-11-3.1

**О ТЕХНИЧЕСКОМ СОСТОЯНИИ И ОСТАТОЧНОМ РЕСУРСЕ
ЦНД-2 (1SA30Z01) СИСТЕМЫ ТУРБИНЫ К-1000-60/1500-2
ЭНЕРГОБЛОКА №1 БАЛАКОВСКОЙ АЭС**

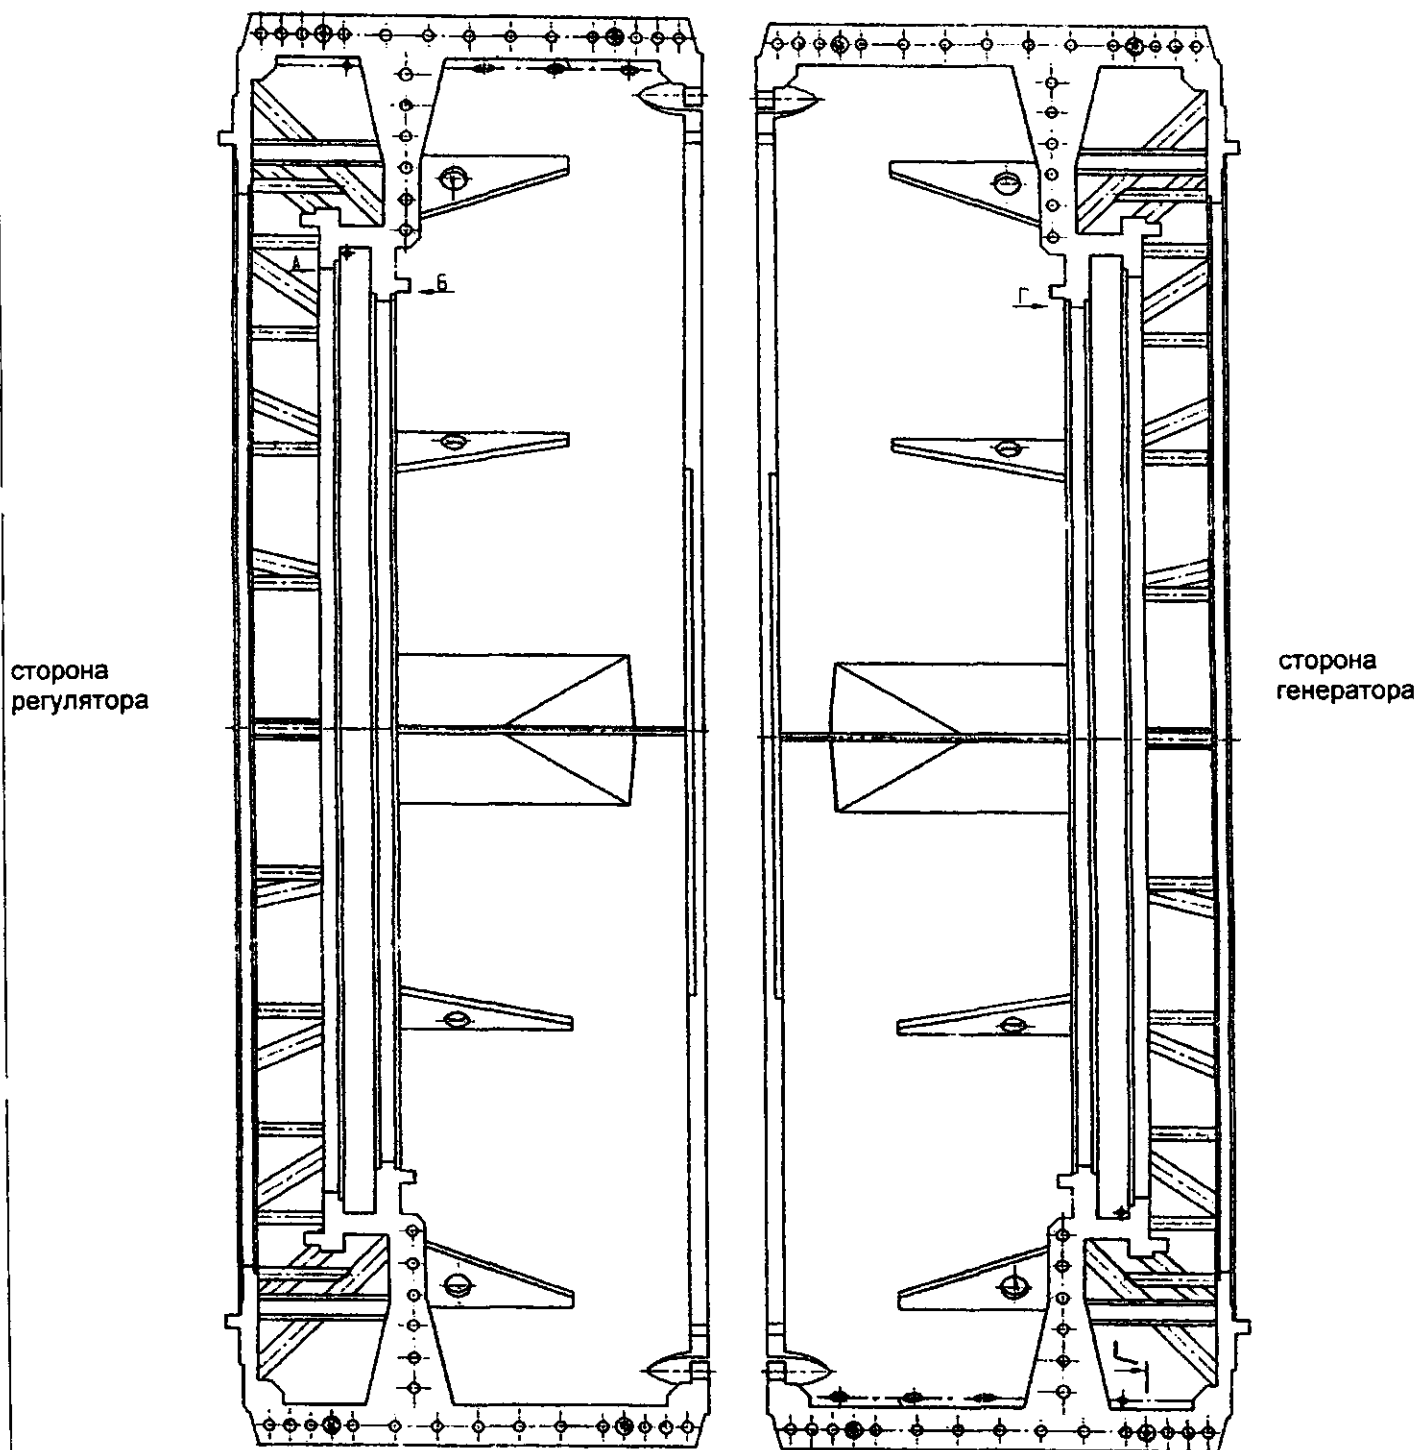
Наружный корпус ЦНД-2. (верхняя половина)
Вид снизу

Наружный корпус 1ЦНД-2
(верхняя половина). Вид снизу.
Вид А (см. приложение 1);
Вид Б (см. приложение 2);
Вид Г (см. приложение 3).

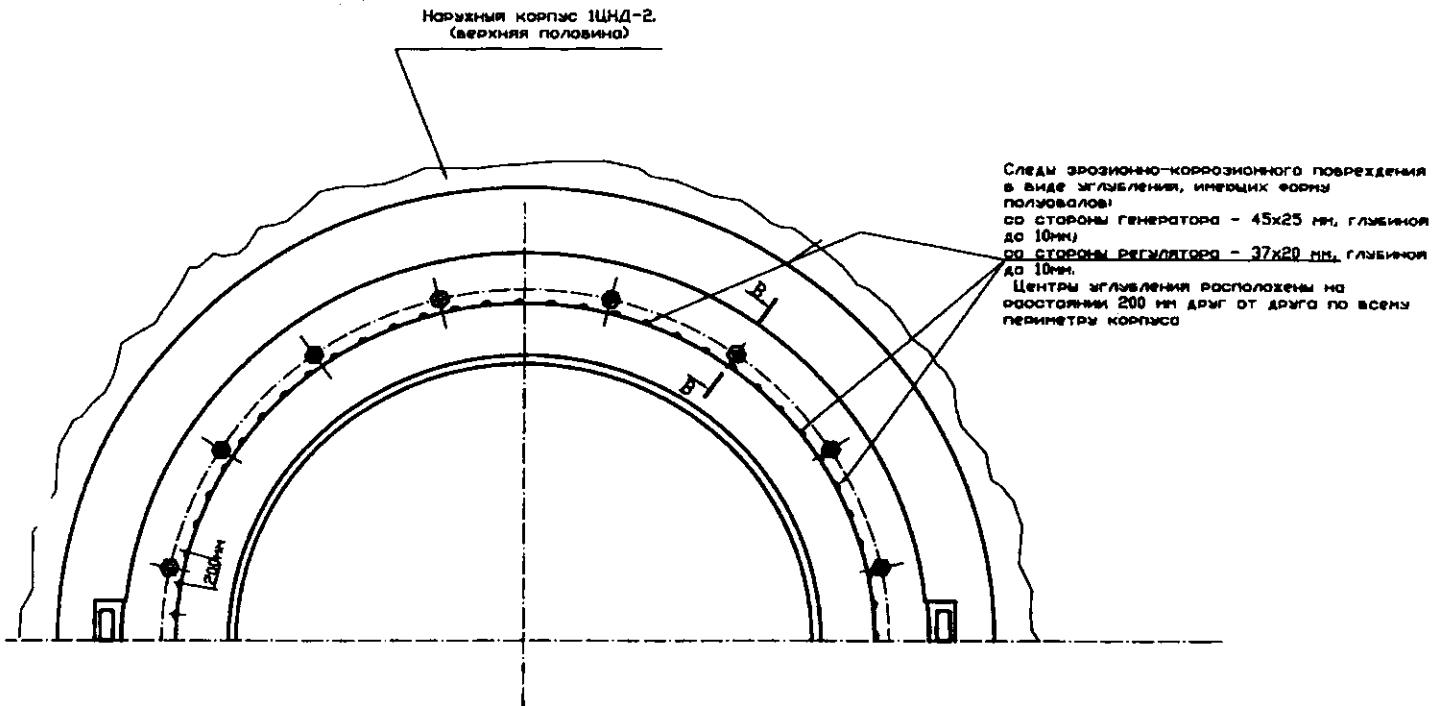
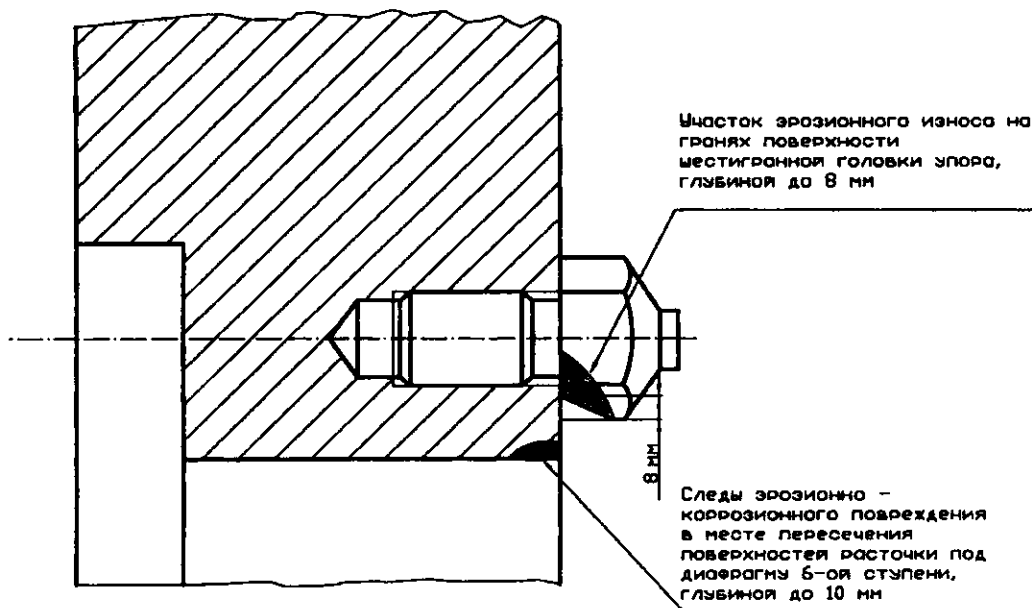
Вид А

-по всему периметру расточки под диафрагмы 6 ступени, в месте пересечения поверхностей расточки (в районе установки упоров) имеются следы эрозионного повреждения в виде углублений, имеющих форму полуovalов (см. приложение 1):

4.1.2. На гранях шестигранных головок упоров (поз.10 черт. Б-522-02СБ) имеются следы эрозионного повреждения, максимальной глубиной до 8 мм (см. приложение 1). Минимальная оставшаяся рабочая поверхность грани шестигранной головки упора (в месте примыкания к поверхности расточки под диафрагмы 6-ой ступени) составляет 55% от номинальной.

Наружный корпус 1ЦНД-2 (верхняя половина).
Картограмма расположения следов эрозивно-коррозионного износа на
поверхности расточки под диафрагмы 6-й ступени (со стороны генератора и со стороны регулятора), на поверхности шестигранных головок упора

- устранить выявленные дефекты согласно технологическим процессам ОППР;
- шестигранные головки упоров с выявленными эрозионными повреждениями заменить на новые из ЗИПа.

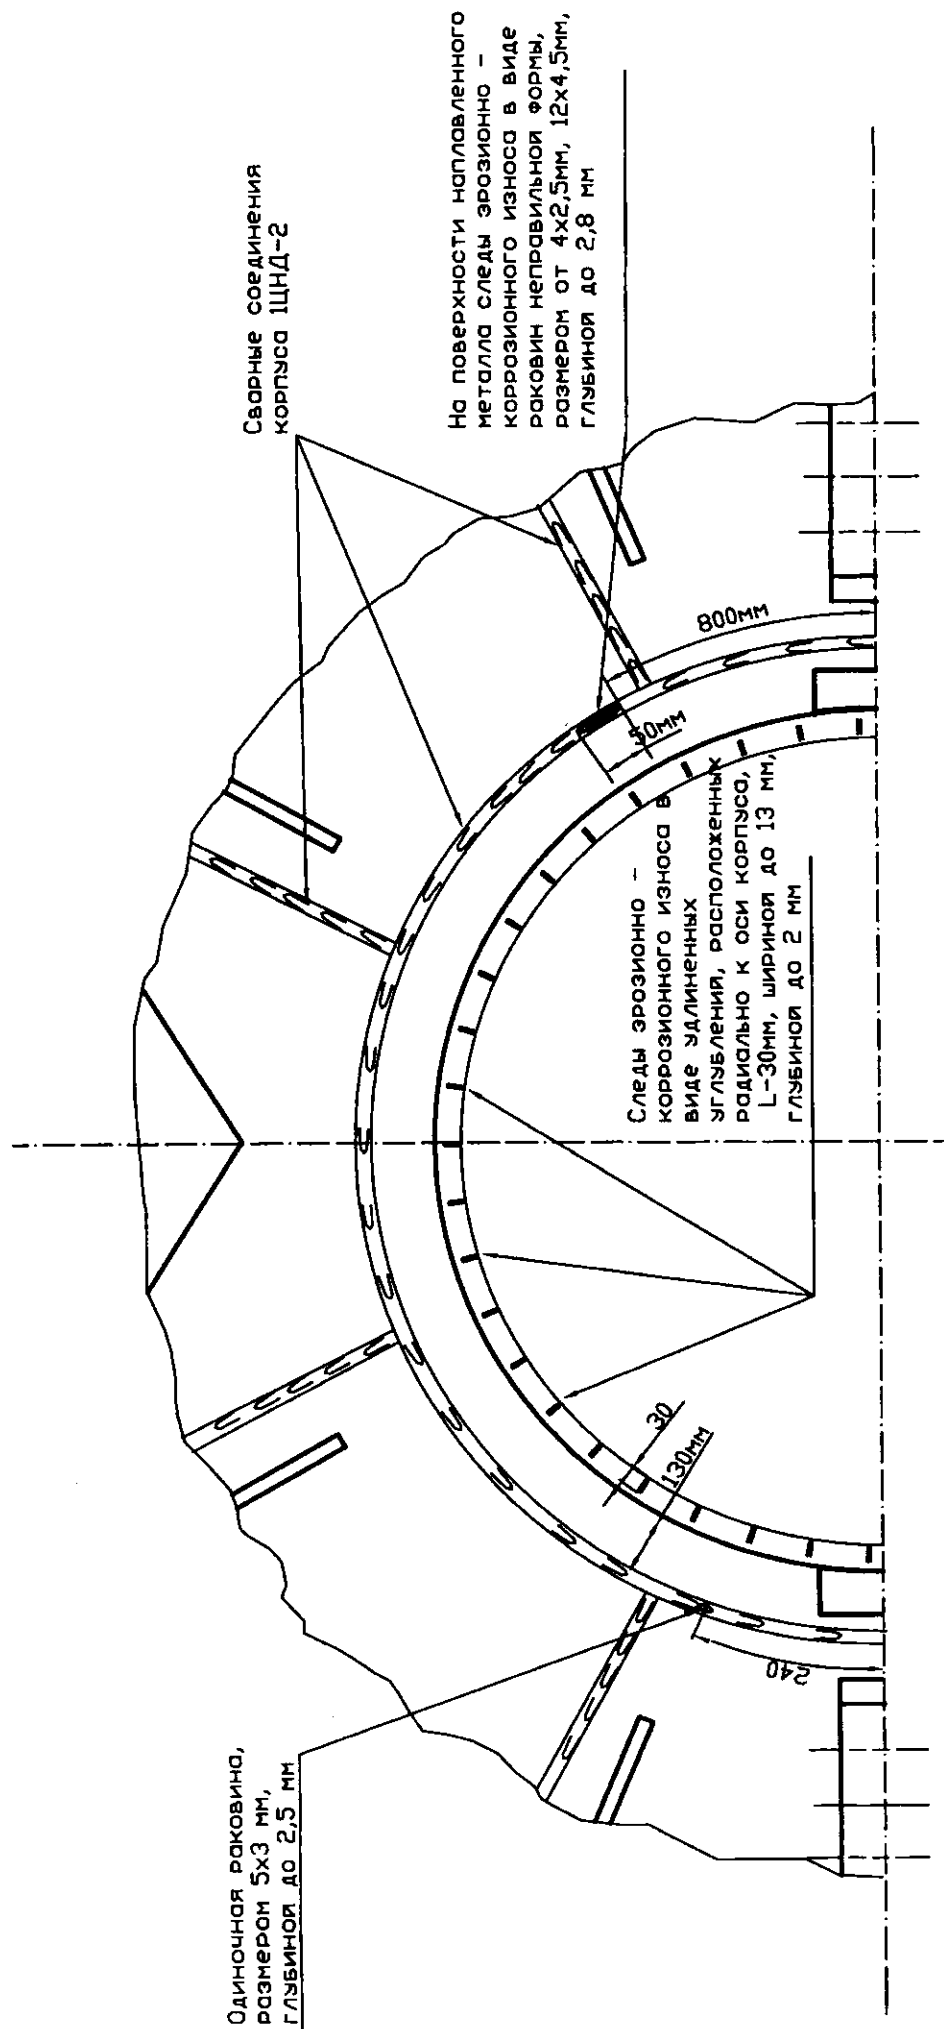
Вид Б
сторона регулятора:

4.1.3. На опорной поверхности расточки под диафрагму 5-ой ступени, по всему периметру, имеются следы эрозионно-коррозионного износа в виде удлиненных углублений, расположенных радиально к оси корпуса (см приложения 2, 3):

4.1.4. На поверхности наплавленного металла кольцевого сварного соединения корпуса (см. приложения 2, 3) имеются следы эрозионно - коррозионного износа:

Картограмма расположения следов эрозионного износа на поверхности рас- точки под диафрагму 5-й ступени (сторона регулятора), на поверхности на- павленного металла кольцевого сварного соединения корпуса 1ЦНД-2.

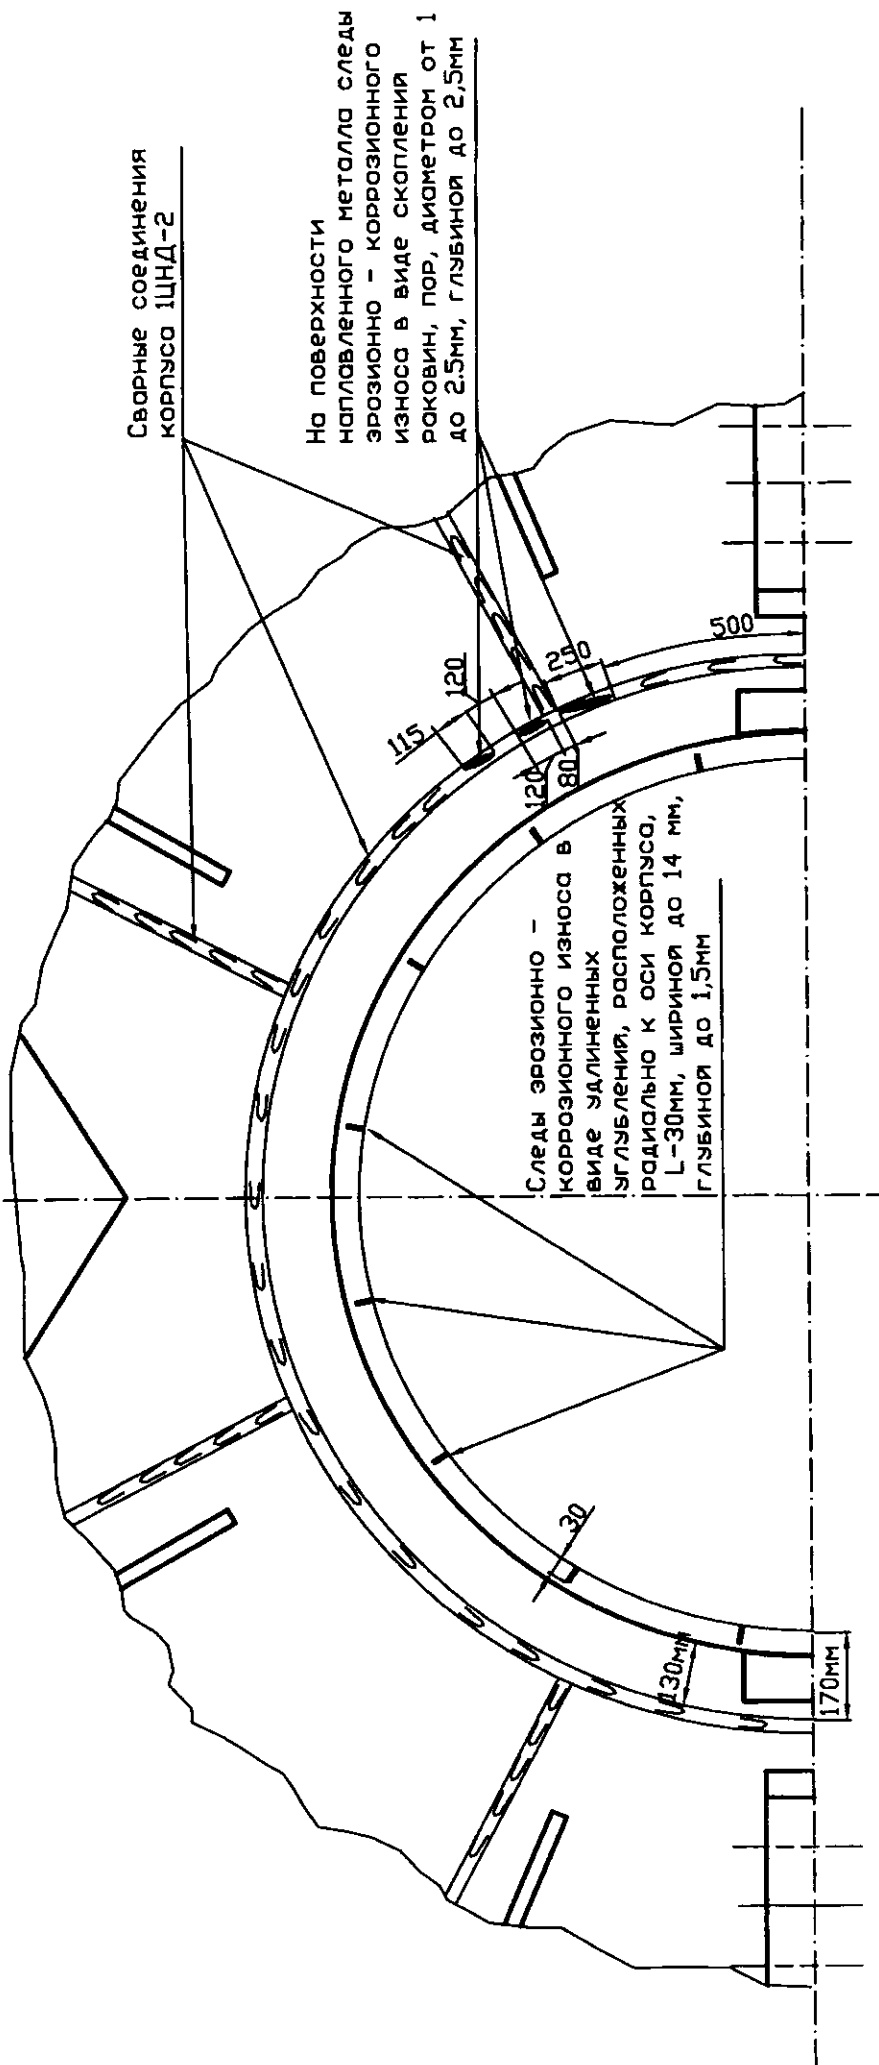
Вид Г
сторона генератора:

Наружный корпус 1ЦНД-2 (верхняя половина).
Картограмма расположения следов эрозионного износа на поверхности рас-
точки под диафрагму 5-й ступени (сторона генератора), на поверхности на-
плавленного металла кольцевого сварного соединения корпуса 1ЦНД-2.

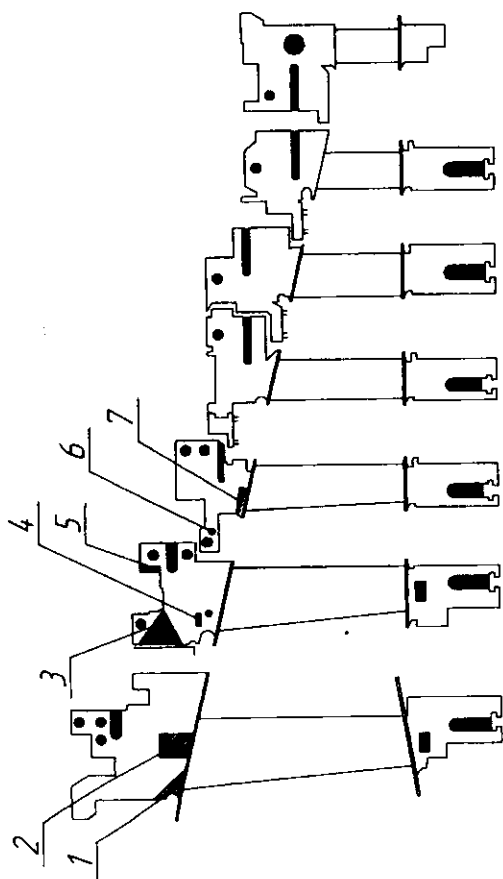
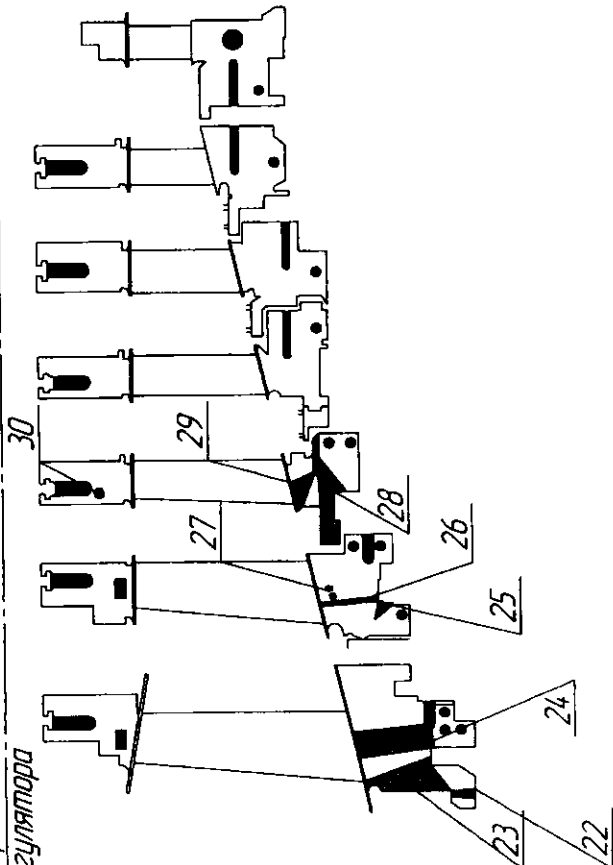
4.1.5. На горизонтальных поверхностях диафрагм (верхних половин) обнаружены следы эрозионно-коррозионного износа, размерами от Ø 2,5 мм до 250х150 мм, глубиной до 3мм. Размеры и места расположения повреждений указаны в приложении 4.

Выполнил: <i>Кузнецова</i>	Горизонтальные разрезы верхней половины диафрагм
Н.И. Кузнецова	(максимальные размеры дефектов указаны в таблице (см на оборотной стороне листа))

4.2.3.2. Согласно протокола технического совещания №ОППР-1-16/183 от 23.06.2011г. принято решение: устранить выявленные дефекты согласно технологическим процессам ОППР.

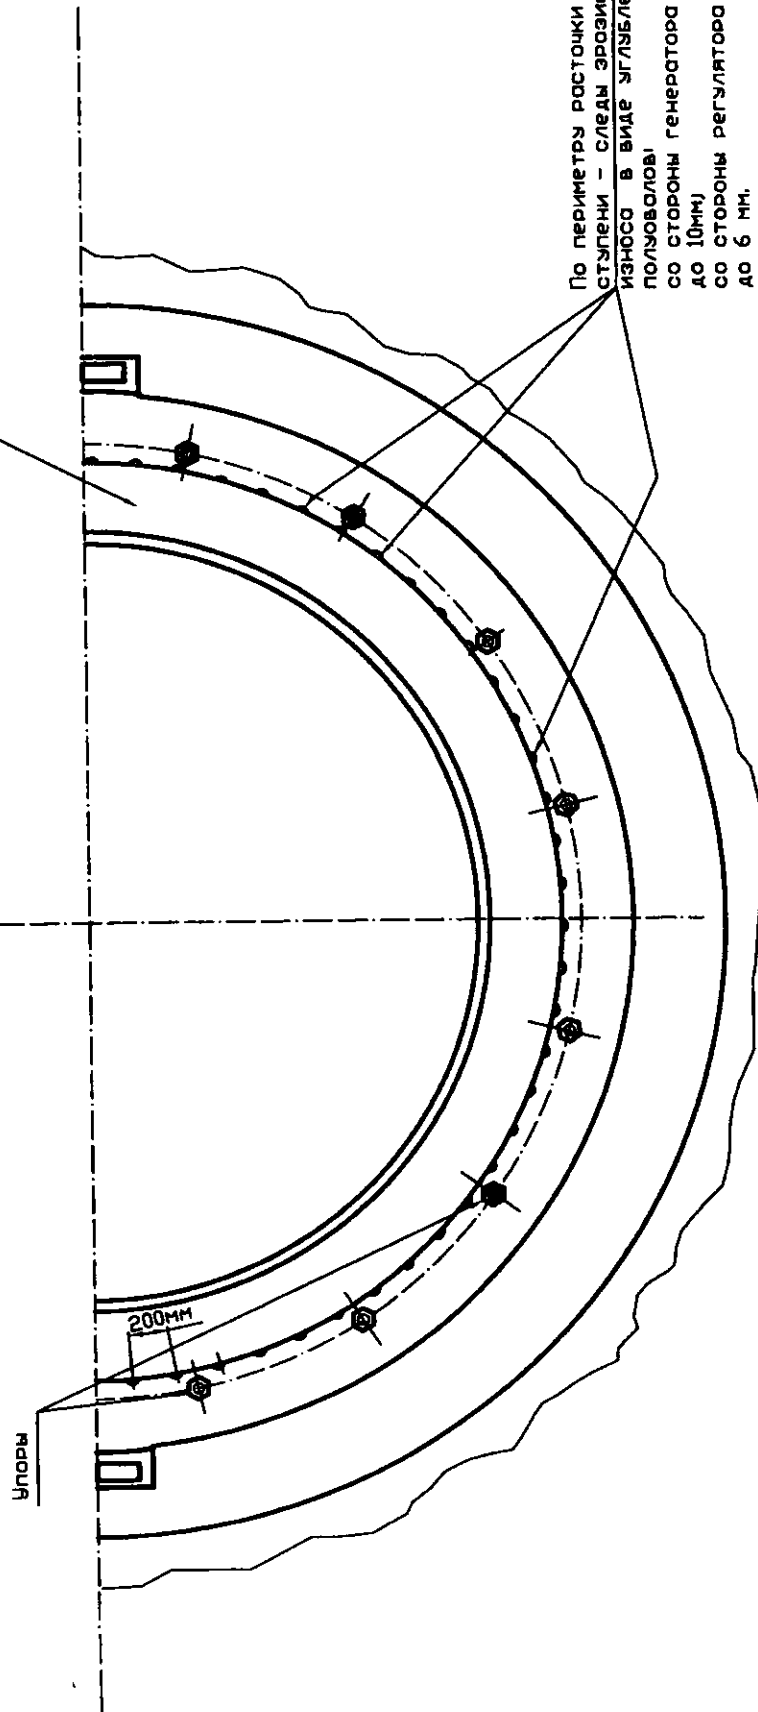
Наружный корпус 1ЦНД-2
Вид А

по всему периметру расточки под диафрагмы 6 ступени, в месте пересечения поверхностей расточки (в районе установки упоров) имеются следы эрозионно-коррозионного износа в виде углублений, имеющих форму полуovalов (см. приложения 1, 1а):

На гранях шестигранных головок упоров (поз.10 черт. Б-522-02СБ), находящихся в зоне эрозионно-коррозионного износа поверхности расточки под диафрагмы 6-ой ступени, имеются следы эрозионного повреждения, максимальной глубиной до 6 мм.:

Наружный корпус 1ЦНД-2 (нижняя половина).
Картограмма расположения следов эрозивно-коррозионного износа на поверхности расточки под диафрагму 6-й ступени (со стороны генератора и со стороны регулятора).

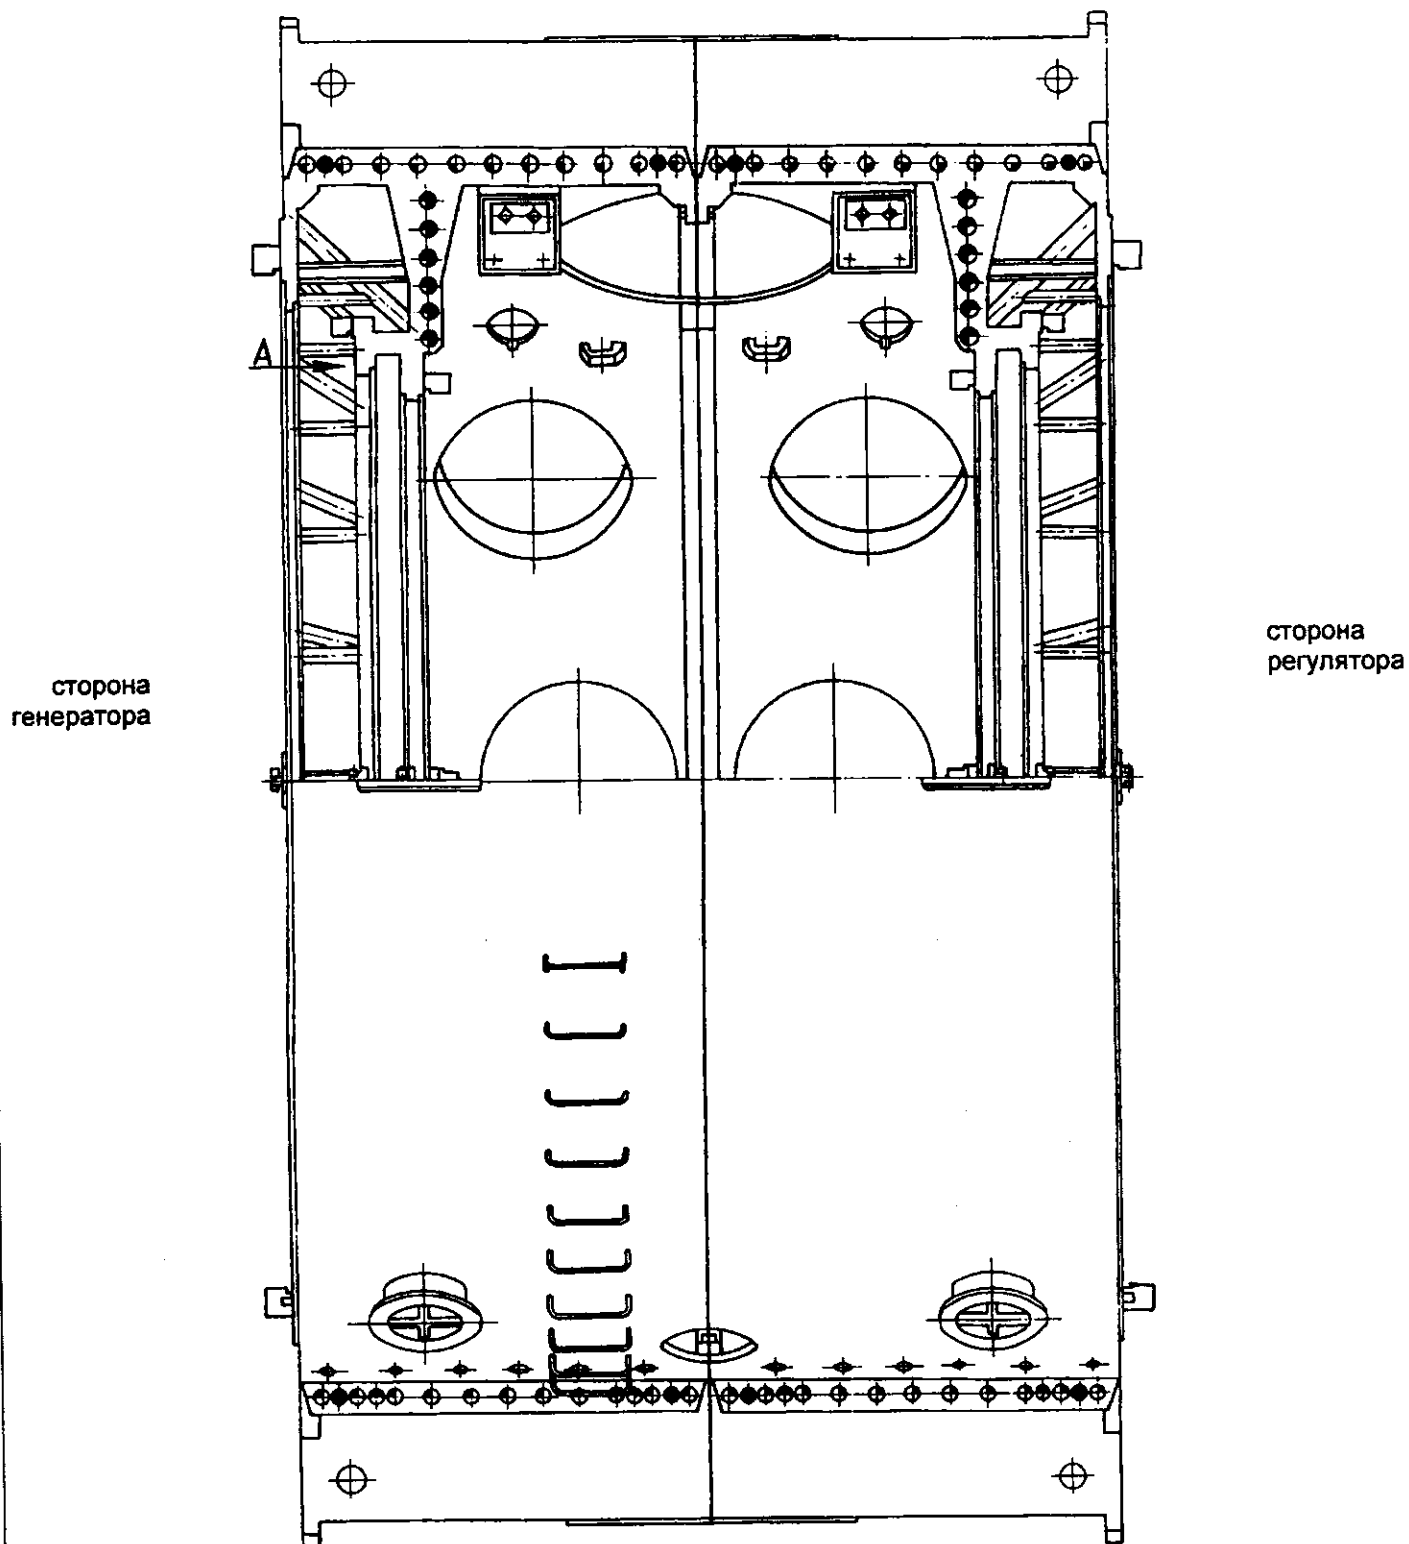
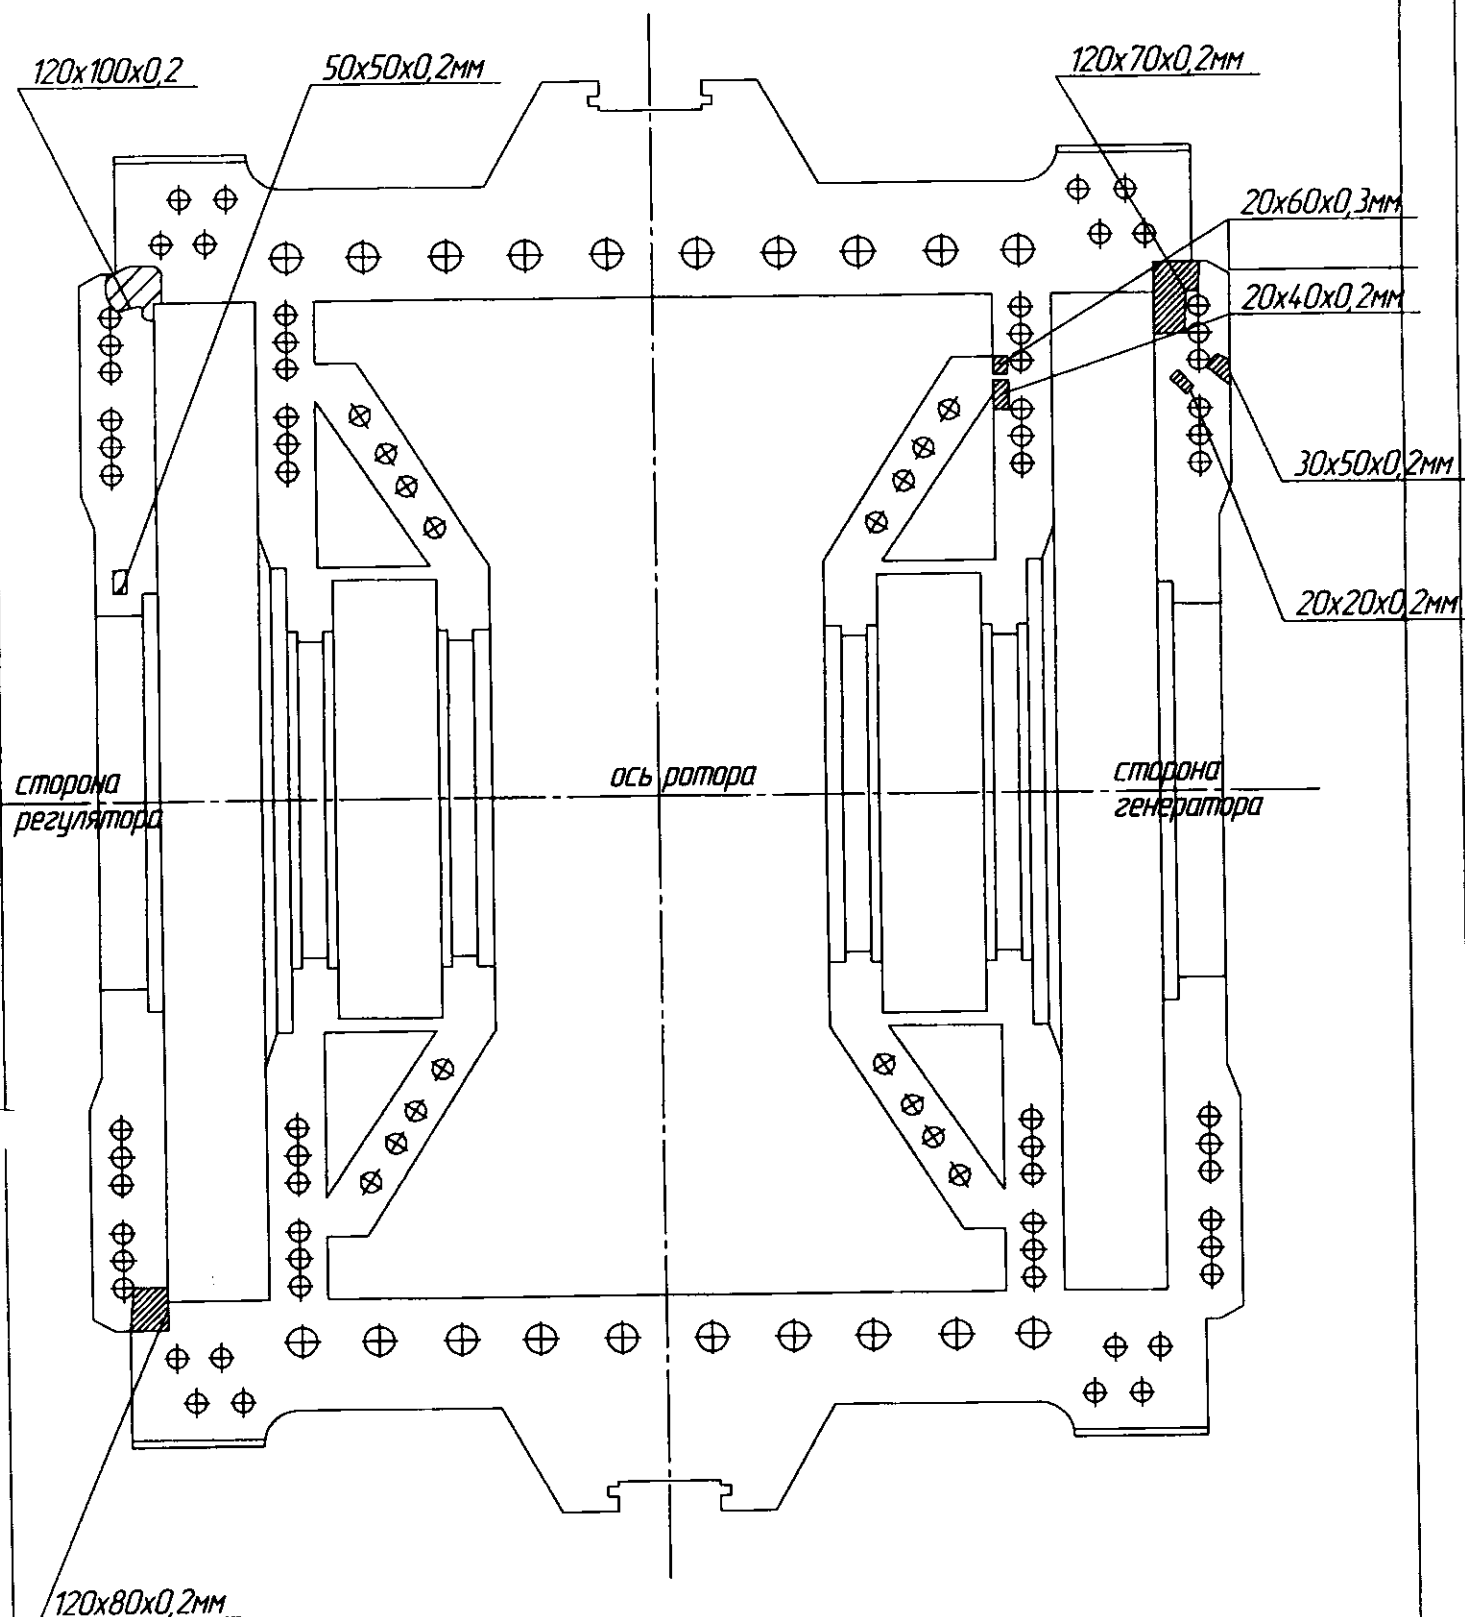
**Наружный корпус 1ЦНД-2. (нижняя половина)
Вид сверху**

**Наружный корпус 1ЦНД-2
(нижняя половина). Вид сверху.
Вид А (см. приложение 1).**

4.1.2. На горизонтальном разъеме внутреннего корпуса (обоймы) обнаружены следы эрозионно-коррозионного износа на участках, размерами от 20х20мм до 120х100 мм, глубиной 0,2 мм. (см. приложение 2).

1ЦНД-2. Внутренний корпус (обойма) (нижняя половина).
Картограмма расположения следов эрозионно-коррозионного
износа на горизонтальном разъеме обоймы.
