О т ч е т

Рекомендации по ремонту и усилению конструкций
1712.02 – ОК4

Предприятие: ОАО «Машиностроительный завод
«ЗИО – Подольск»

Объект: Крекинг-корпус. Цех №21

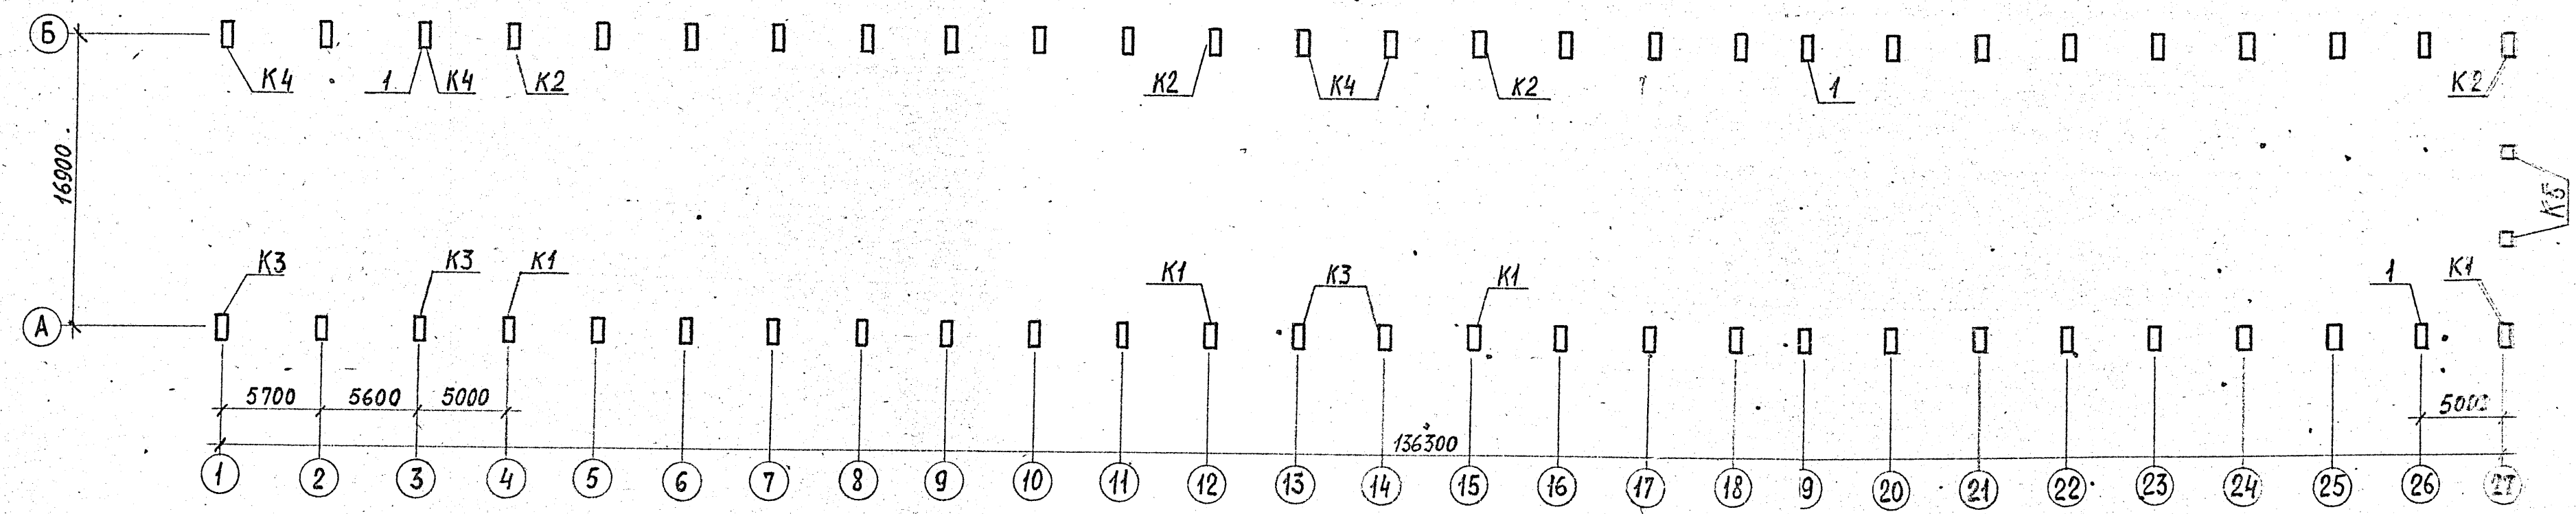
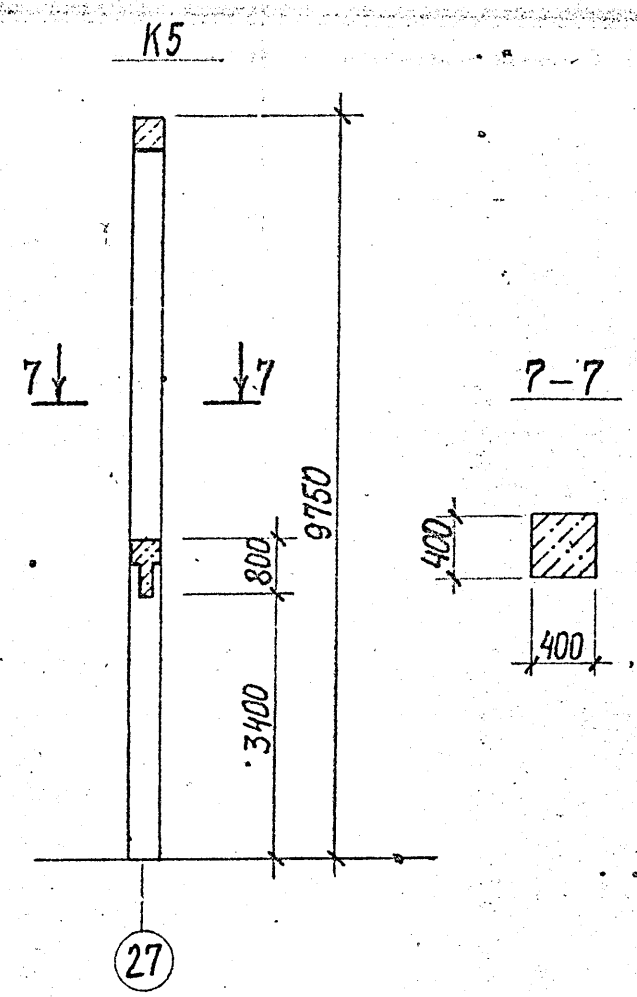
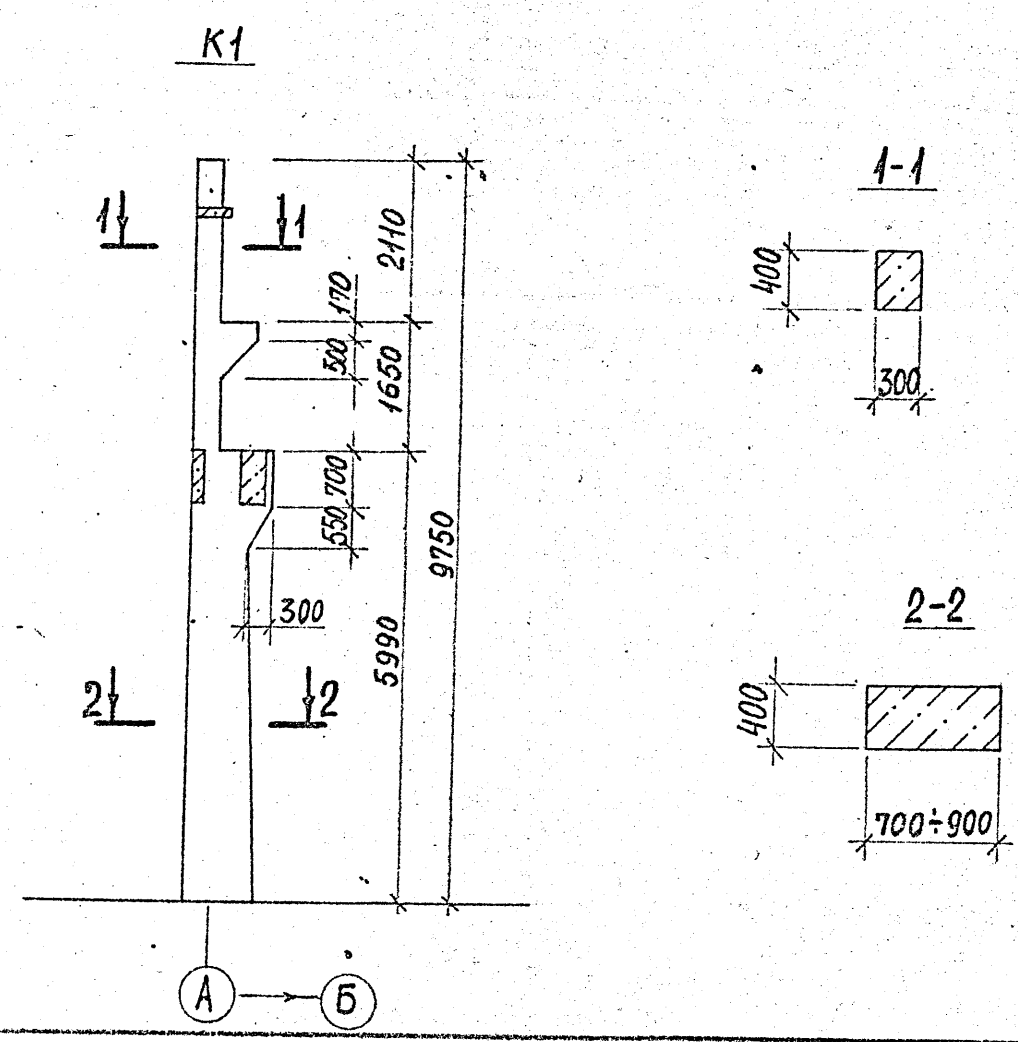
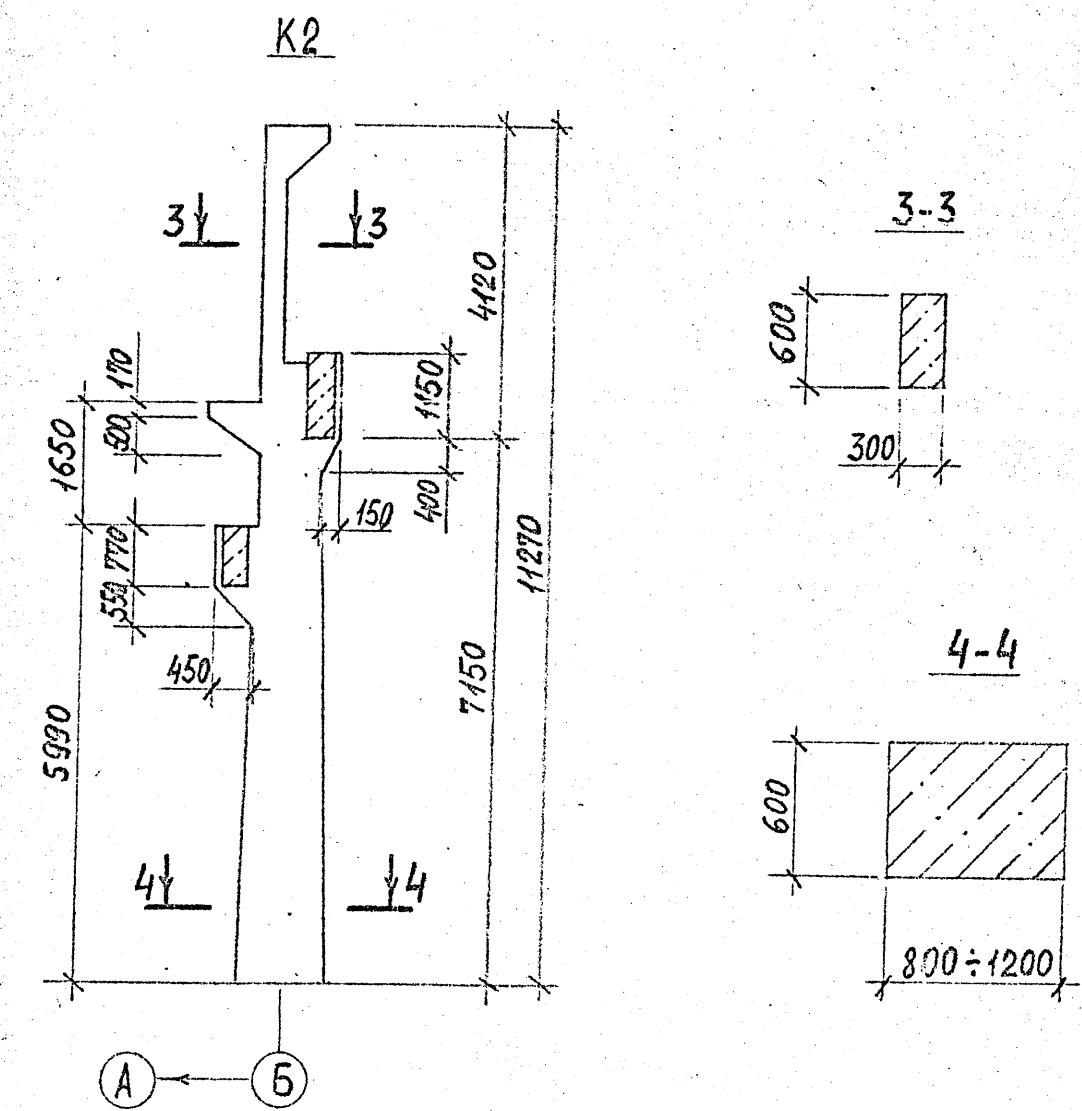
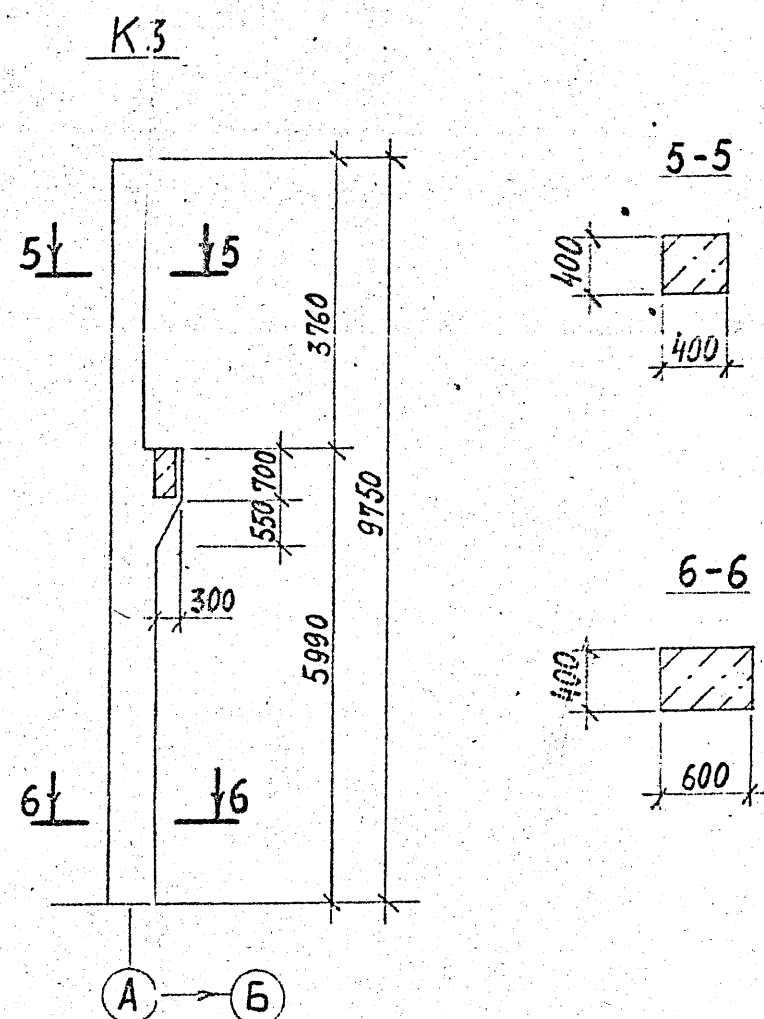
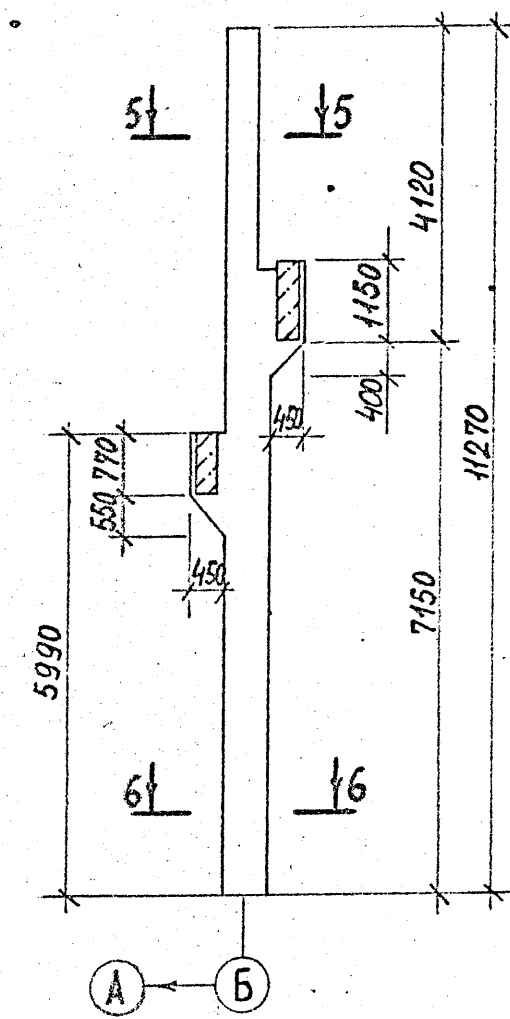
Крекинг-корпус. Цех №21
Схема расположения колонн
с указанием дефектов и повреждений

Услов. обозн.	Дефекты и повреждения конструкций, недостатки производства работ	Рекомендации по ремонту и усилению
1	Отсутствие защитного слоя бетона на подкрановой консоли колонны	Очистить от отлоившихся частиц, восстановить защитный слой бетона раствором М100

-очистить от коррозии и восстановить разрушенные участки защитного слоя бетона колонн, подкрановых балок и монолитных участков покрытия в осях 13-14 (см. л. 22, 27). При ремонте целесообразно применение цементного раствора с добавлением полимерных составов;

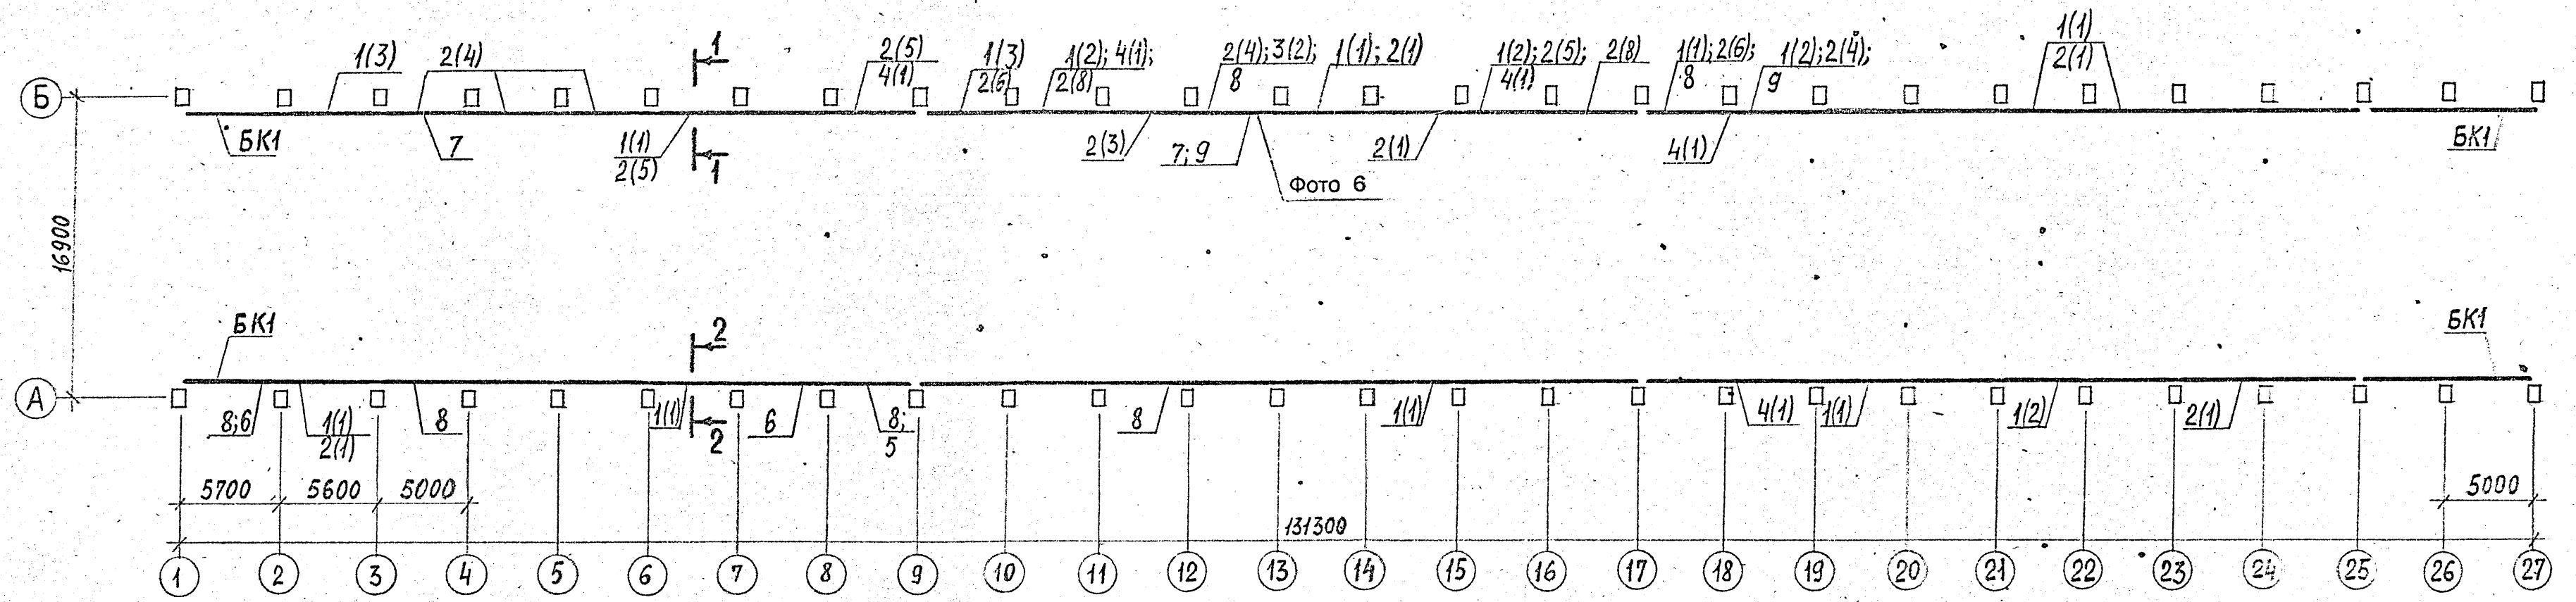
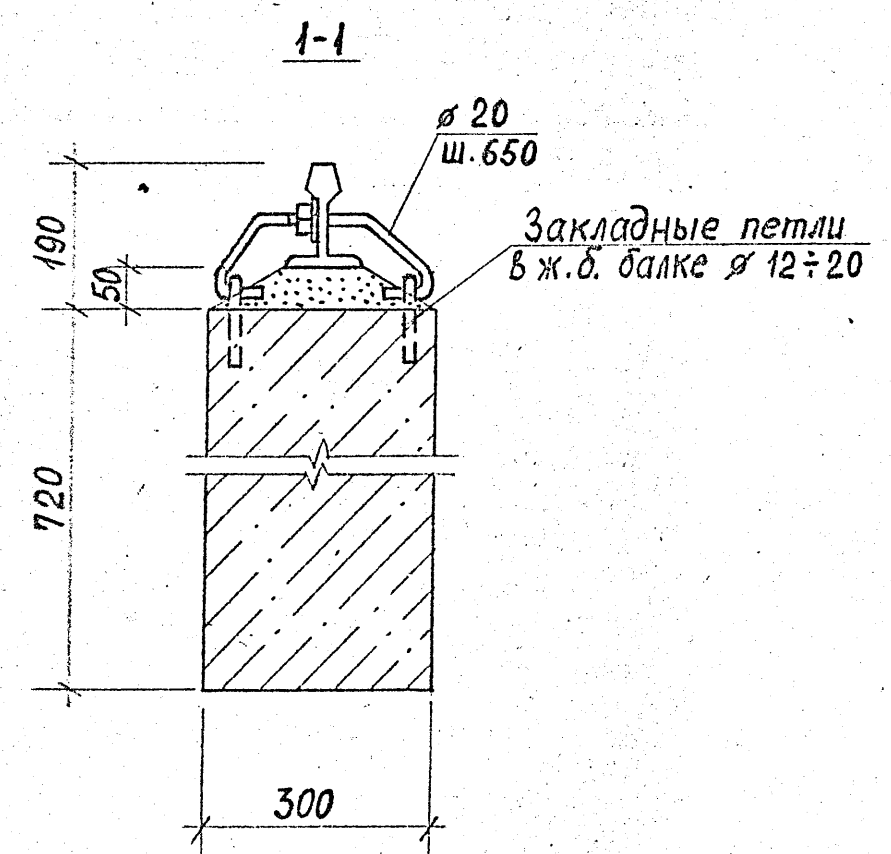
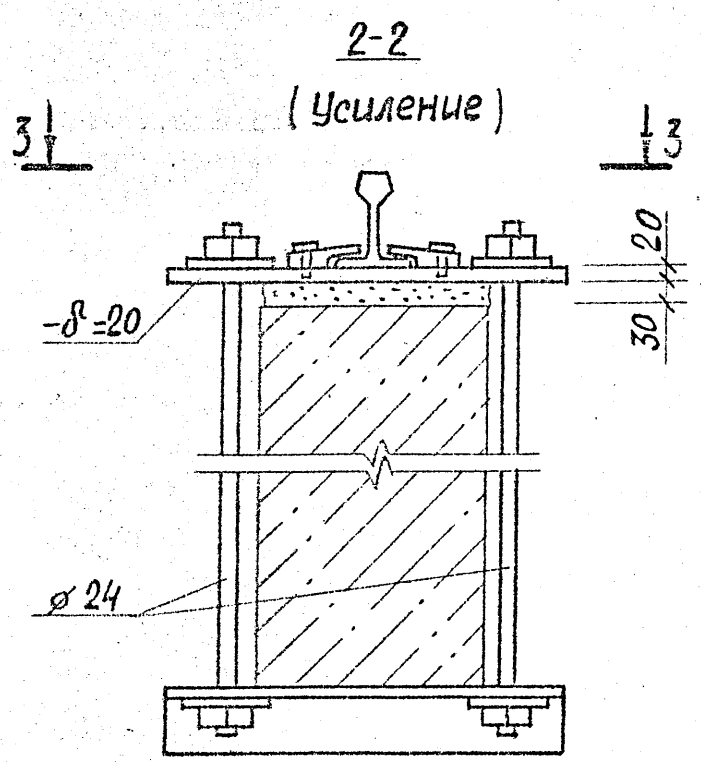
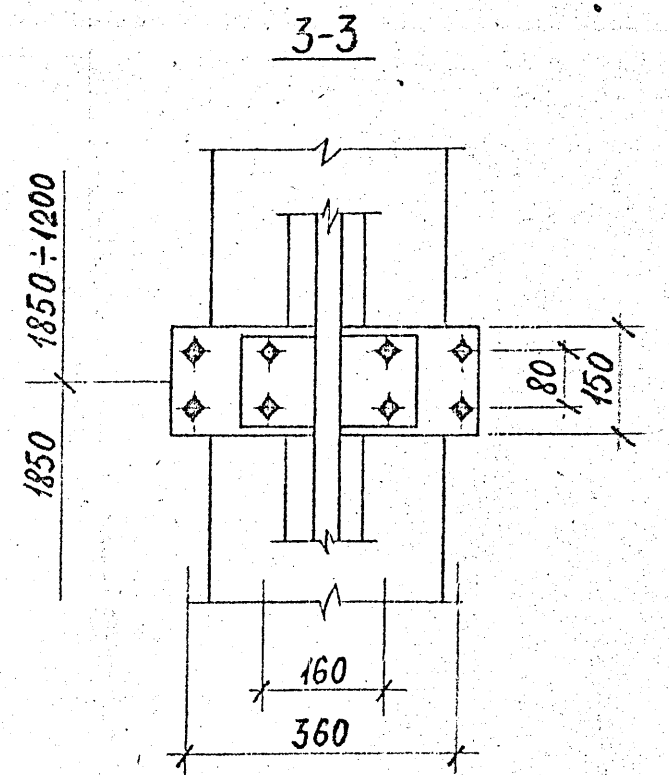
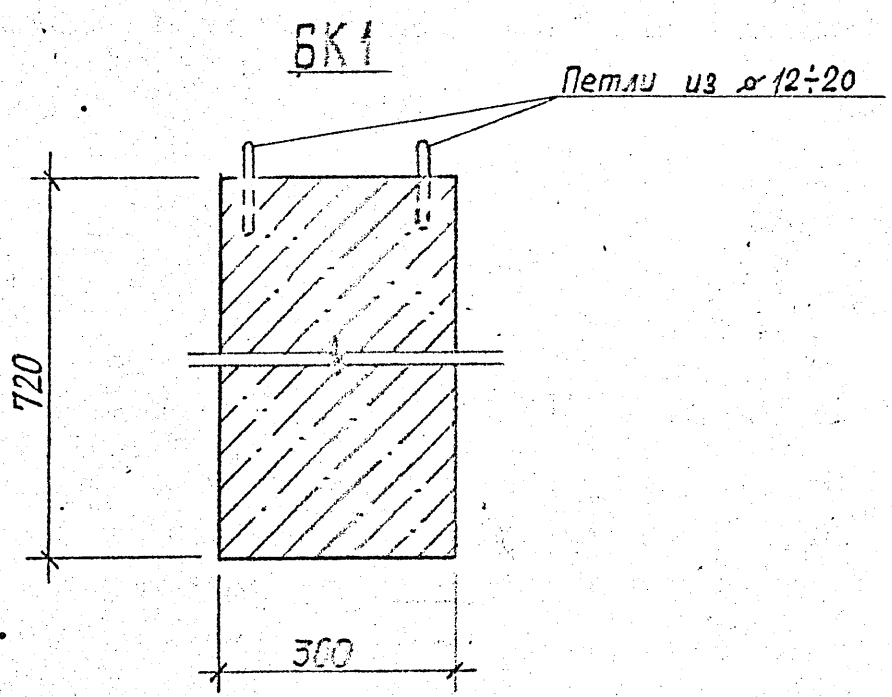
Крекинг-корпус. Цех №21
Схема расположения подкрановых балок с указанием дефектов и повреждений

обозн.	дефекты и повреждения конструкций, недостатки производства работ	Рекомендации по ремонту и усилению
1	Отсутствие скоб крепления рельса к ж.б. подкрановой балке с указанием количества на один пролет	Установить по типу существующих
2	Ослабление гаек крепления рельса с указанием количества на один пролет	Ослабленные гайки затянуть, законтрогаить
3	Отсутствие болтов в стыковой накладке рельсов с указанием количества	Установить по типу существующих
4	Ослабление болтов в стыковой накладке рельсов с указанием количества	Ослабленные болты затянуть, законтрогаить
5	Ослабление тяжелой крепления подкладки элемента усиления	Гайки затянуть
6	Ослабление винтов прижимных планок крепления рельса	Винты затянуть
7	Отсутствие (уложена с зазором) выравнивающей подкладки под стыками рельсов	Подклинить подкладку соответственно зазору
8	Усиление трещин рельса кранового пути стыковыми накладками	Возможна временная эксплуатация до капремонта

9	Трещина в рельсе кранового пути (фото 6)	Усилить по типу существующего усиления до замены кранового пути
Общий дефект	Трещины, местные разрушения выравнивающей бетонной подливки под рельсы	Возможна временная эксплуатация до замены кранового пути. При замене выполнить крепление по типу ряда А
	Износ внутренней боковой поверхности головки рельса до 10 мм	Изменить конструкцию упора с передачей горизонтальной нагрузки через подкос на опору подкрановой балки

-устранить дефекты и повреждения крановых путей (см. л. 23);

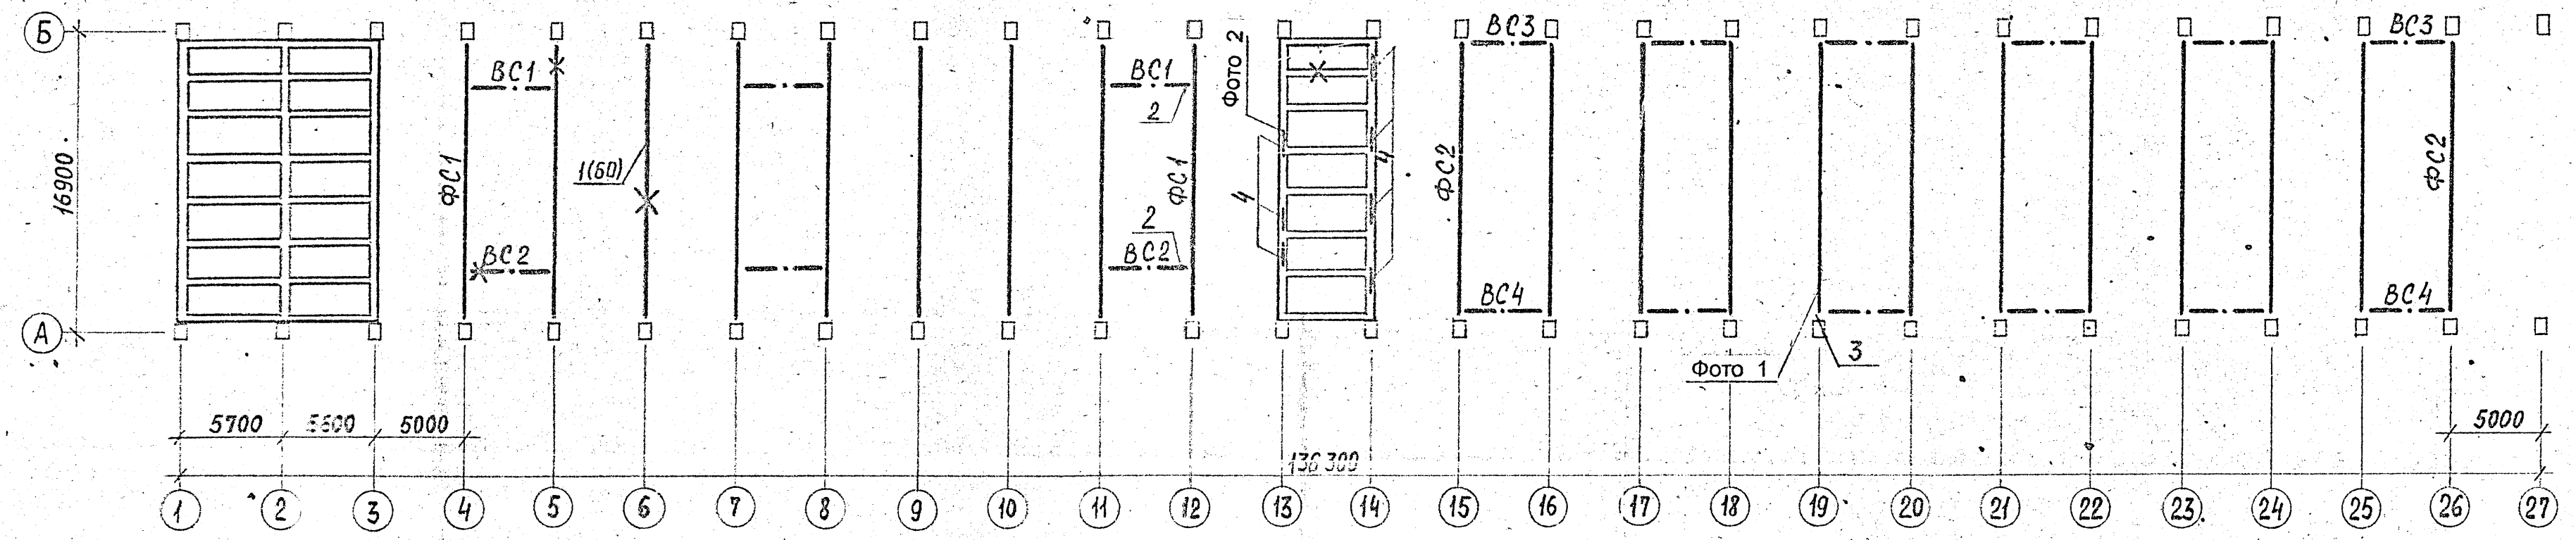
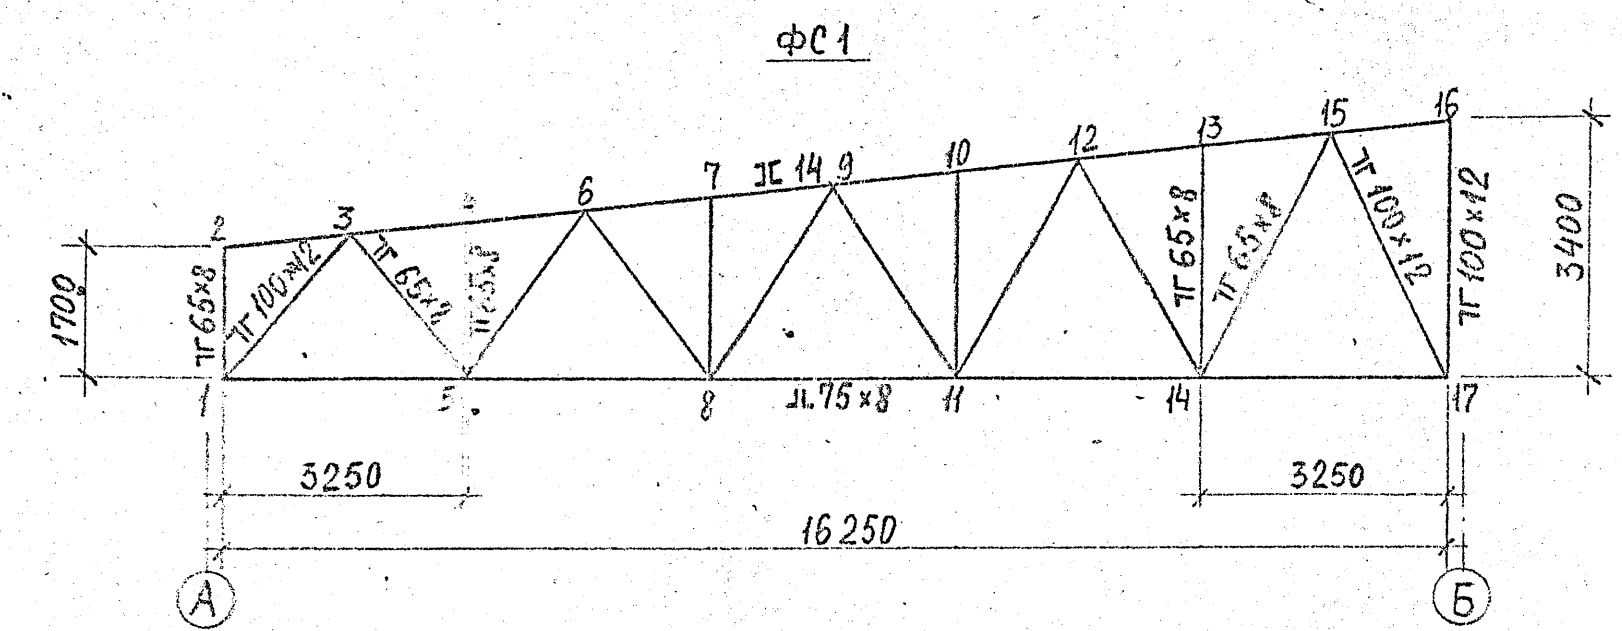
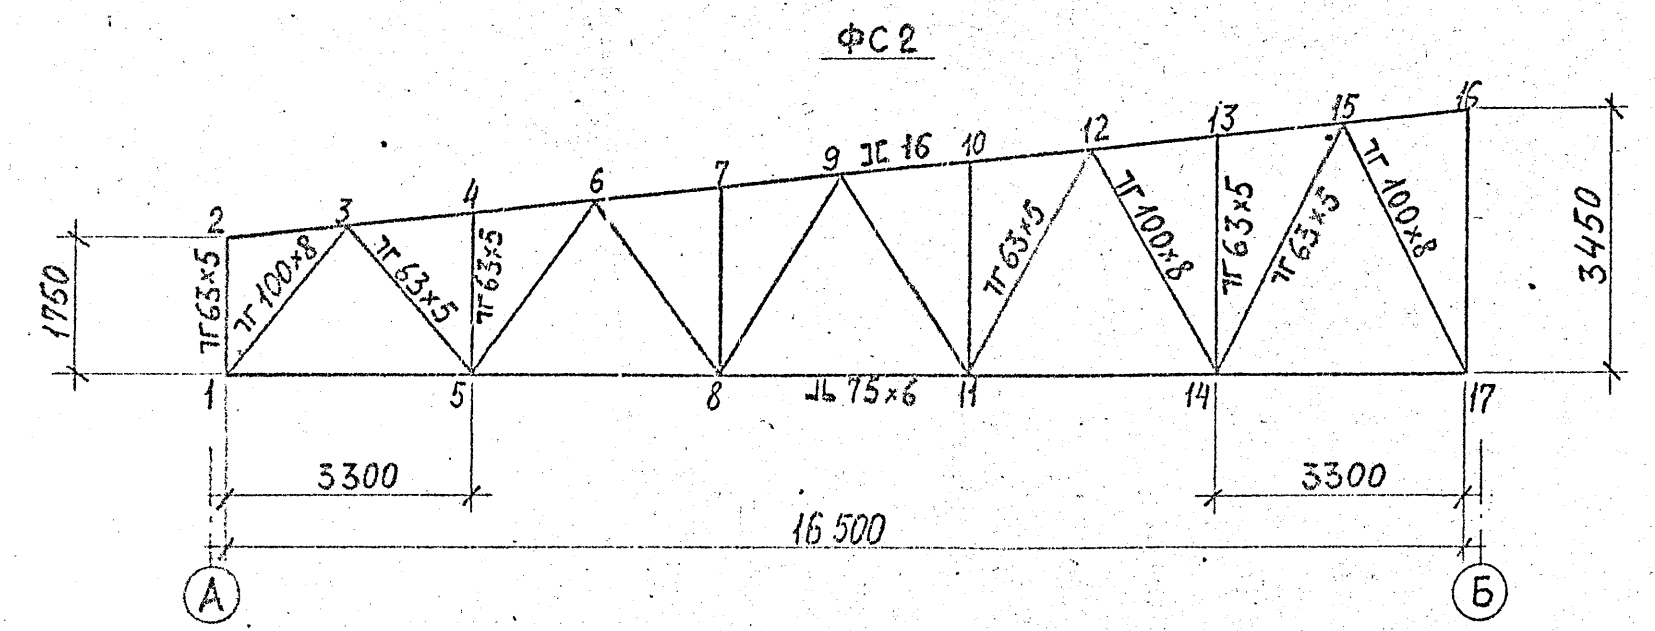
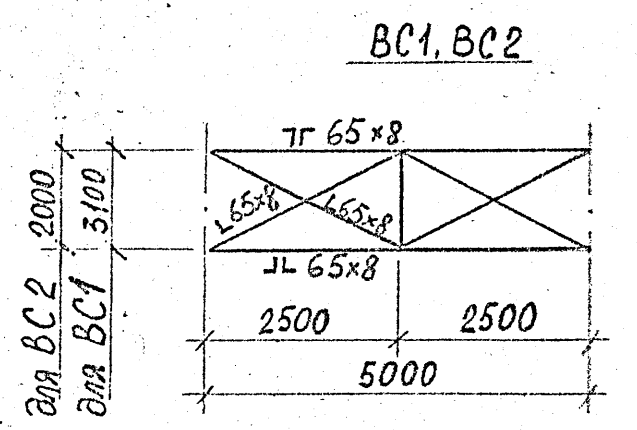
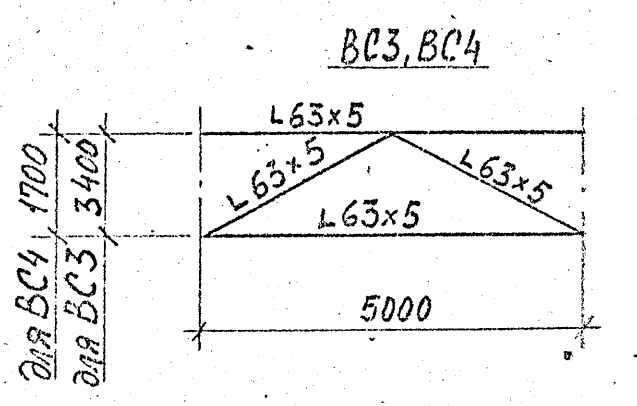
Крекинг-корпус. Цех №21
Схема расположения стропильных ферм с указанием дефектов и повреждений

обозн.	дефекты и повреждения конструкций, недостатки производства работ	Рекомендации по ремонту и усилению
1	Изгиб верхнего пояса из плоскости с указанием величины	Возможна эксплуатация
2	Крепление раскосов связей к фасонкам односторонними сварными швами	Выполнить второй сварной шов по перу (обушку) уголка
3	Неплотное (с перекосом) опирание листа фермы на опорный столик из швеллеров (фото 1)	Подклинить зазор листом б=10 и обварить
4	Разрушение защитного слоя бетона нижних поясов балок монолитных участков покрытия с оголением и коррозией арматуры (фото 2)	Разрушенные участки рассчитать от отлоившихся частиц бетона и коррозии, оштукатурить цементным раствором М100
X	Подвеска монтажных блоков и тросов к элементам ферм и связей	Убрать
Общий дефект	Отсутствие крепления стропильных ферм к колоннам	Возможна эксплуатация
	Распорки ВС3, ВС4 приварены к фасонкам односторонним сварным швом Повреждение, отсутствие антикоррозийного покрытия стропильных ферм и связей	Выполнить второй сварной шов по перу (обушку) уголка Восстановить антикоррозийное покрытие

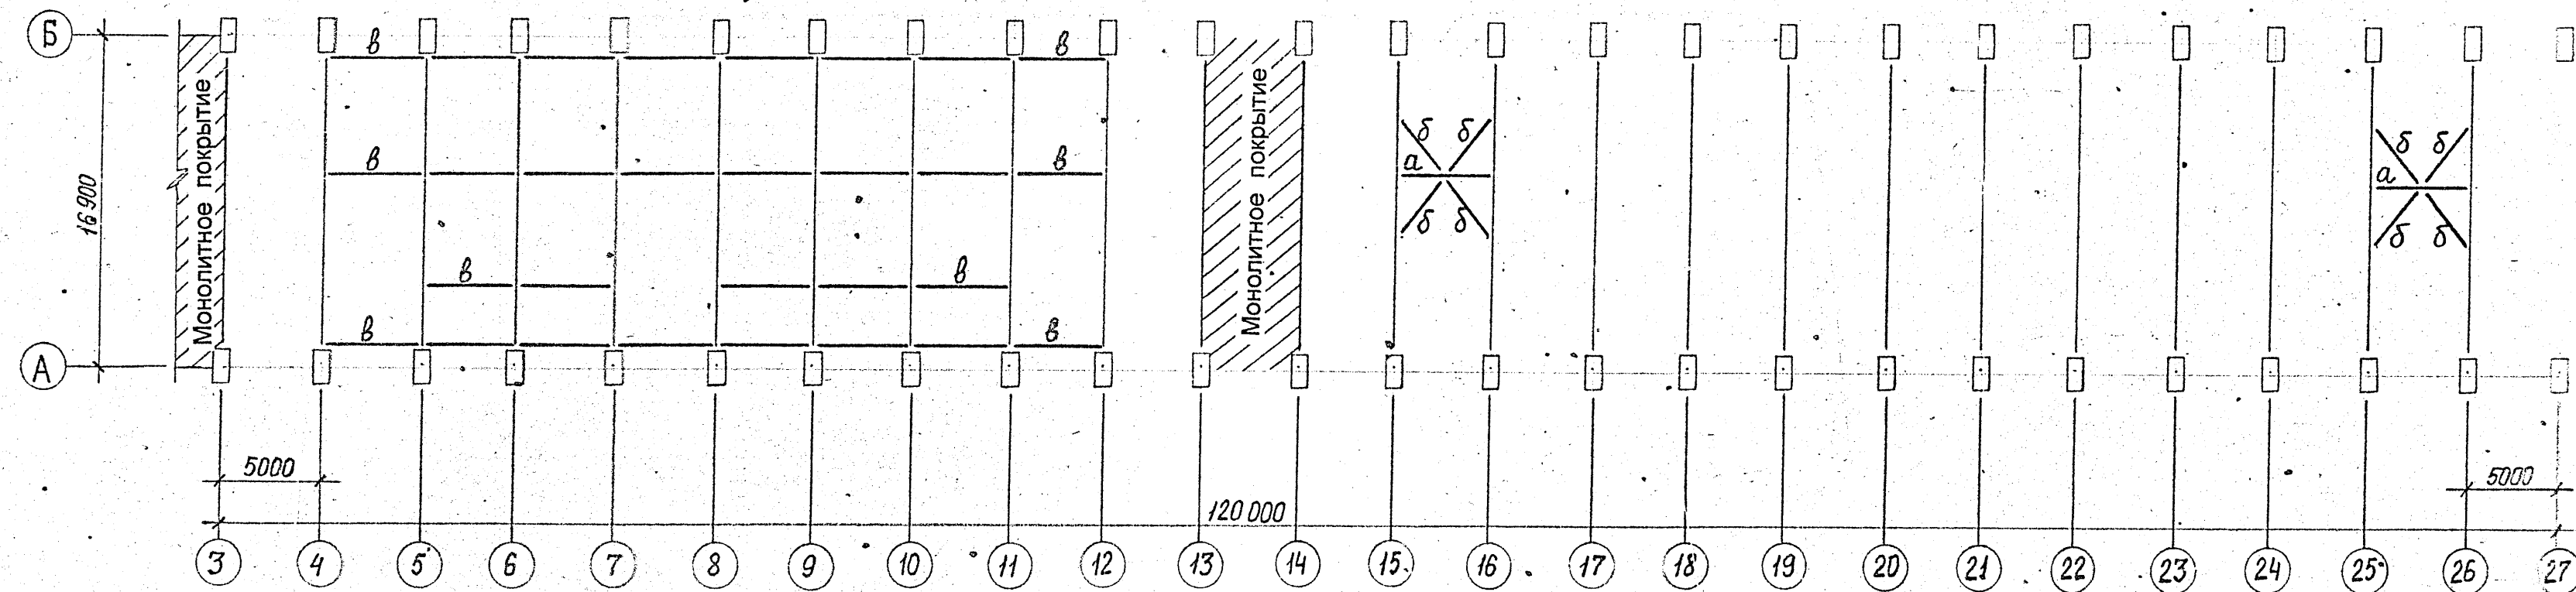
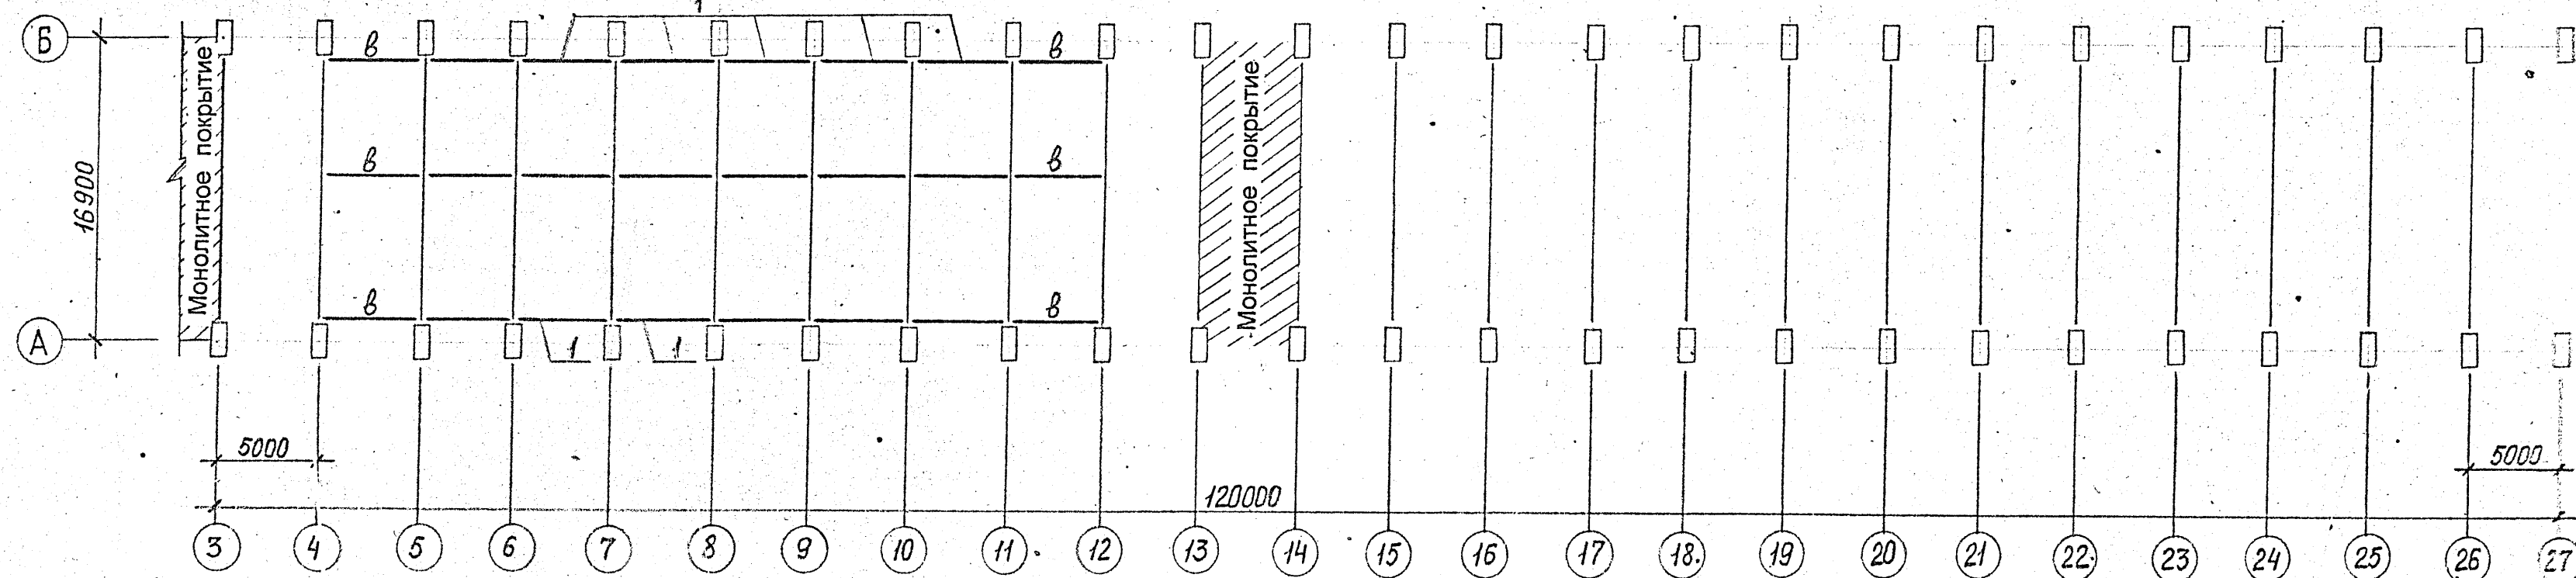
Крекинг-корпус. Цех №21
Схемы расположения связей по нижнему и верхнему поясам ферм с указанием дефектов и повреждений

Услов. обозн.	Дефекты и повреждения конструкций, недостатки производства работ	Рекомендации по ремонту и усилению
1	Деформация элемента связи на величину до 50 мм	Возможна эксплуатация
Общий дефект	Замокание, шелушение (отсутствие) окрасочного слоя, поверхностная коррозия элементов связей	Отремонтировать кровлю. Очистить от продуктов коррозии, окрасить

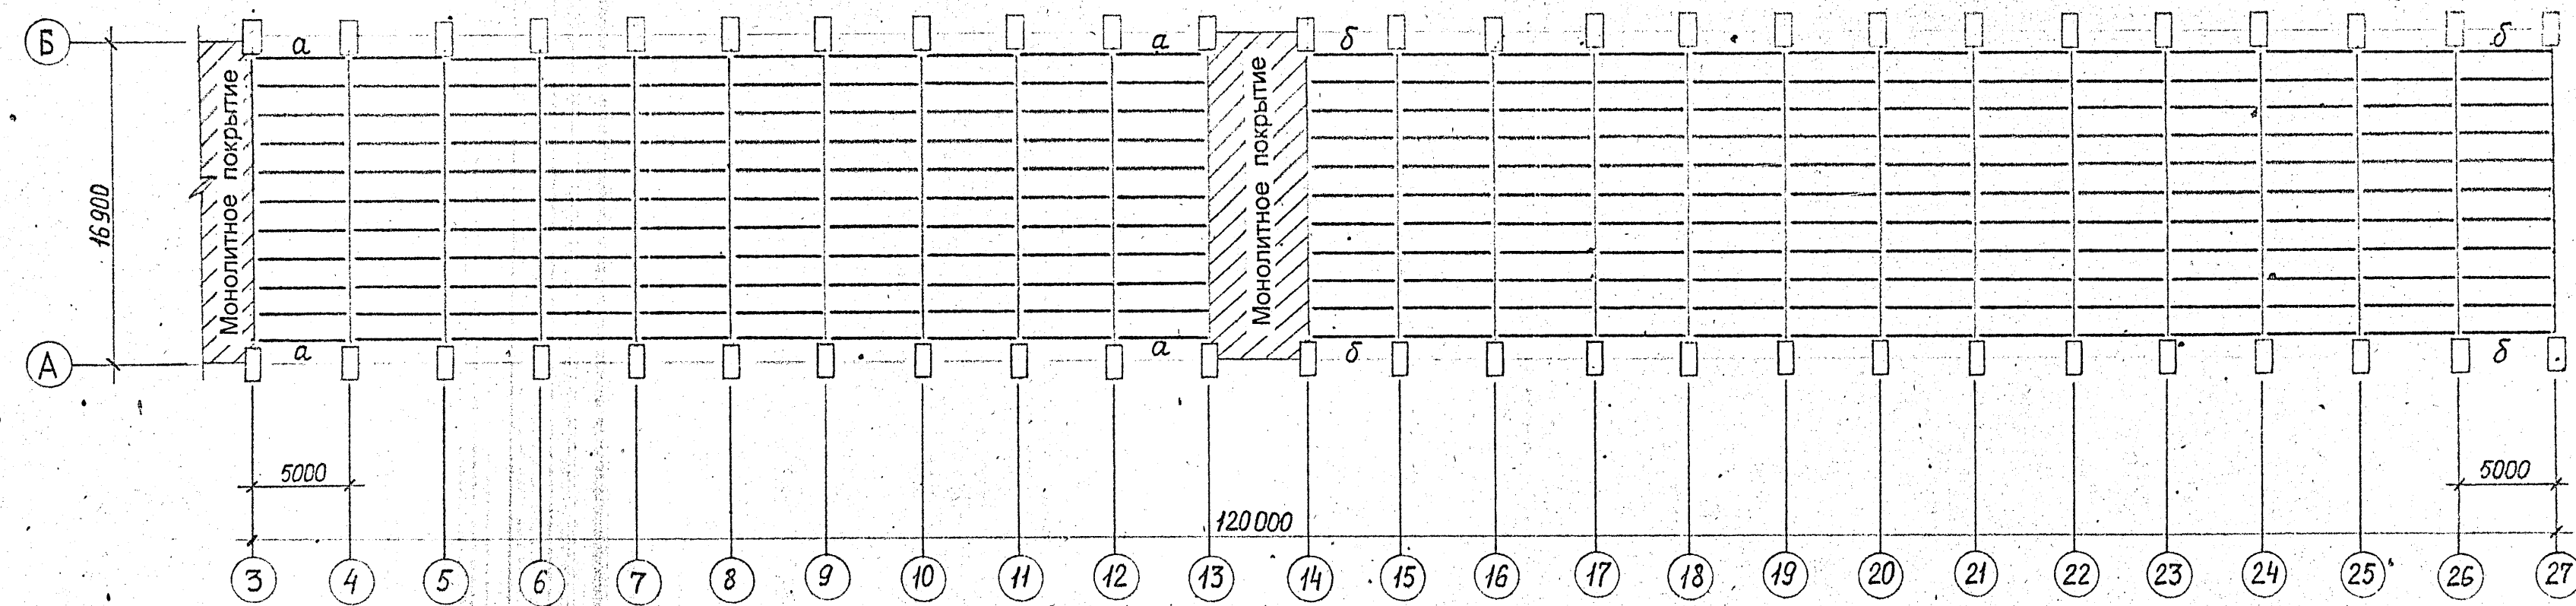
Крекинг-корпус. Цех №21
 Схема расположения прогонов
 с указанием дефектов и повреждений

Услов. обозн.	Дефекты и повреждения конструкций, недостатки производства работ	Рекомендации по ремонту и усилению
Общий дефект	Замокание, шелушение (отсутствие) окрасочного слоя, поверхностная коррозия прогонов	Отремонтировать кровлю. Очистить от продуктов коррозии, окрасить

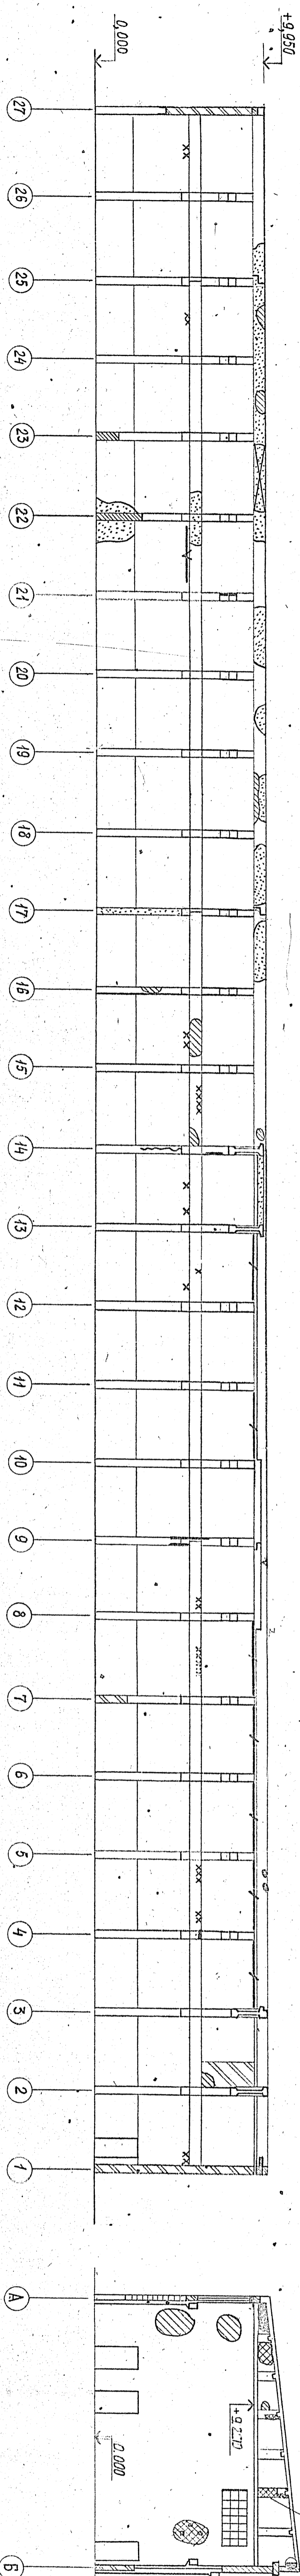
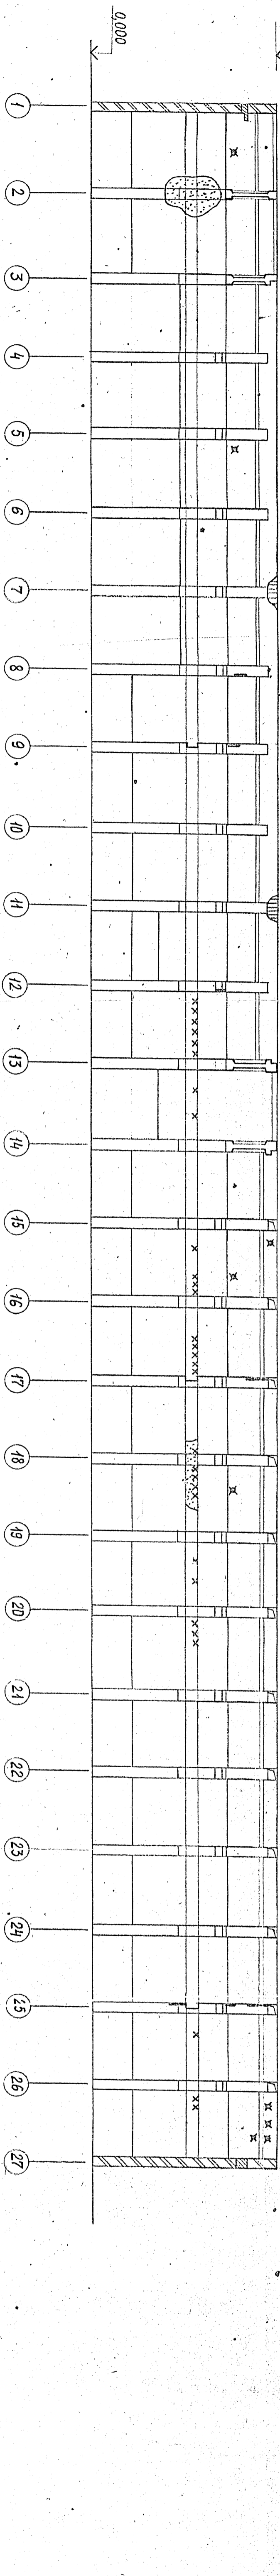
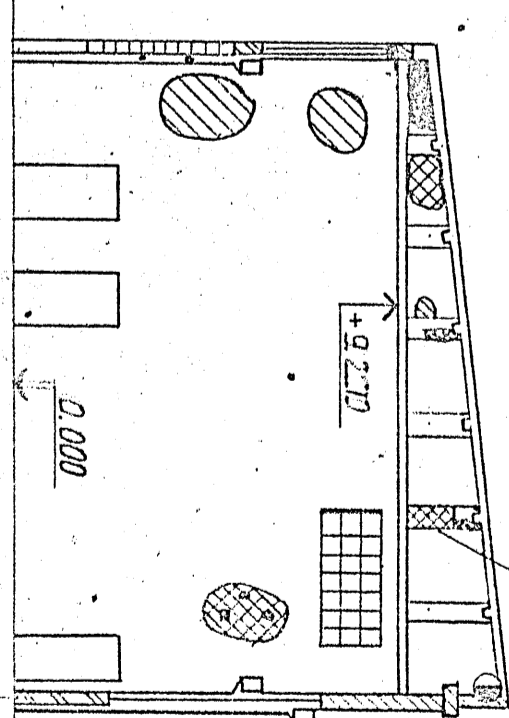
Крекинг-корпус. Цех №21
Развертки стен по рядам А, Б и оси I
Приложение 2

Услов. обозн.	Дефекты и повреждения конструкции, недостатки производства работ	Рекомендации по ремонту и усилению
⊕	Опора железобетонной балки на временную деревянную стойку	При капитальном ремонте деревянную стойку заменить на металлическую
⊖	Свободные отверстия в кирпичной кладке	Заложить с перевязкой швов
⊗	Разрушение кирпичной кладки на глубину до 250 мм (фото 4)	
□	Проемы в стене площадью до 0,5 м²	
⊥	Разрушение защитного слоя бетона колонн с оголением арматуры	Арматуру очистить от коррозии. Поврежденные участки оштукатурить цементным раствором
XXX	То же, подкрановых балок	
{	Трещины в бетоне колонн	Расчистить и зашпательовать
⊠	Отклонение участка стены от вертикали до 80 мм	Возможна эксплуатация
—/—	Прогниб железобетонной перемычки величиной до 50 мм	
∇	Свисание шлакоблока	Убрать
—У—	Свисание доски	
X	Свободные отверстия площадью до 0,1 м² на монолитных участках	Возможна эксплуатация
▨	Разрушенные штукатурного слоя	Оштукатурить цементно-песчаным раствором

▨▨▨	Выпадение раствора из швов кладки	Отремонтировать кровлю
▨▨▨▨	Следы замкания конструкций стен
