О т ч е т

Рекомендации по ремонту и усилению конструкций
1712.02 – ОК4

Предприятие: ОАО «Машиностроительный завод
«ЗИО – Подольск»

Объект: Крекинг-корпус. Цех №21

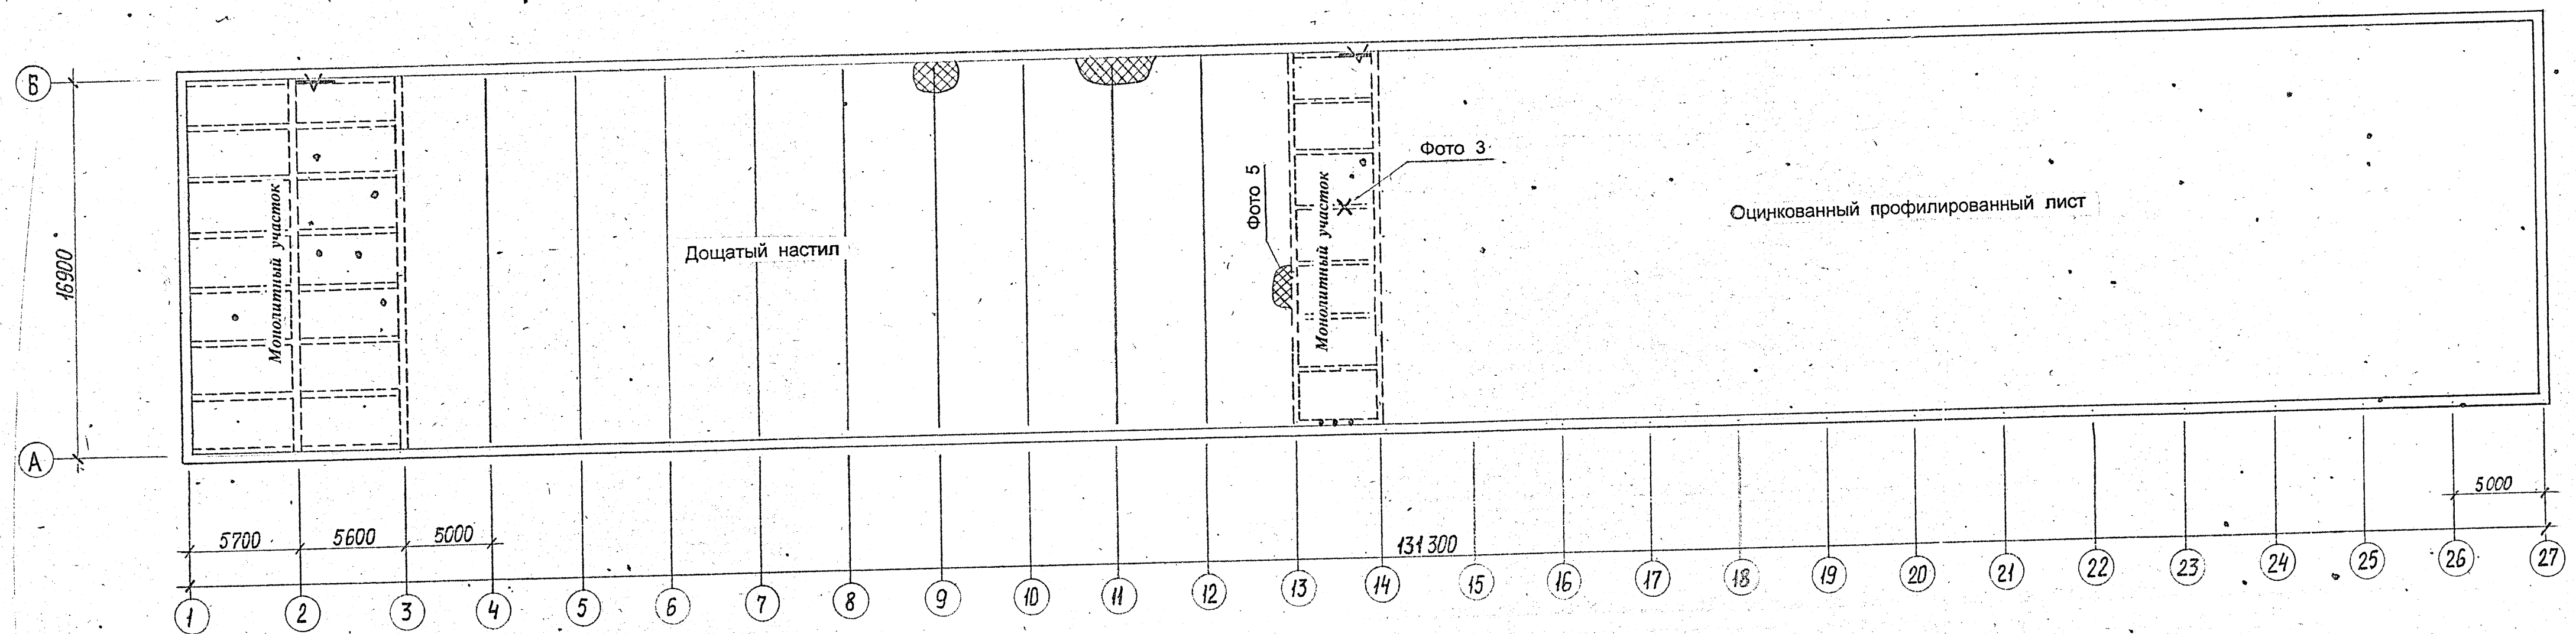
Крекинг-корпус. Цех №21
Схема расположения настила покрытия
с указанием дефектов и повреждений

Услов. обозн.	Дефекты и повреждения конструкций, недостатки производства работ	Рекомендации по ремонту и усилению
	Замокание, гниение и провисание отдельных досок настила (фото 5)	Подвести дополнительный прогон из [16
	Замокание, разрушение бетона балки на глубину до 30 мм с обнажением и коррозией арматуры	Отремонтировать кровлю. Очистить арматуру от продуктов коррозии, оштукатурить цементным раствором
	Сколы бетона площадью до 0,1 м ² с обнажением и коррозией арматуры	Снять
	Подвеска к железобетонной балке монтажных блоков, тросов (фото 3)	Отремонтировать кровлю. При капремонте заменить деревянный настил на оцинкованный профлист
Общие дефекты	Следы замкания, прогибы дощатого настила	При капремонте соединить листы между собой комбинированными заклепками
	Отсутствие крепления листов профнастила между собой
