## ЗАКЛЮЧЕНИЕ

о техническом состоянии и возможности безопасной эксплуатации нежилого здания камера перегрузки ИИИ (Лит.Ц), блок дезактивации (Лит. Ш) после длительного перерыва д. Чишма Сосновский район Челябинская область.

Шифр 08.09-49

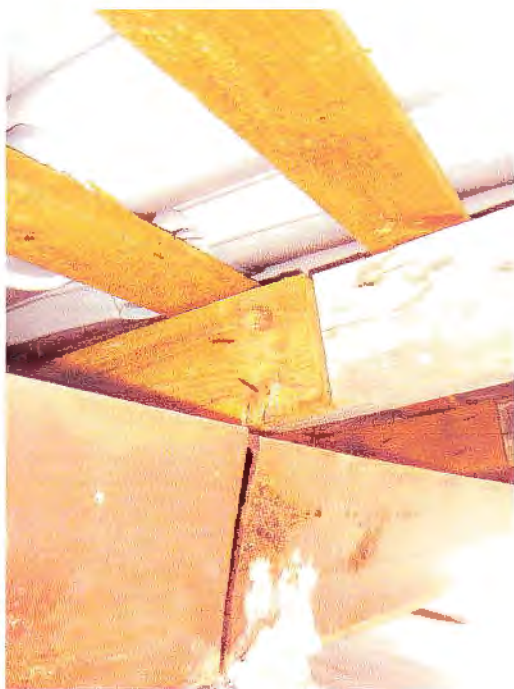
Фото №16.

Вследствие отсутствия узлов крепления, несущие конструкции крыши выполнены без соответствия СНиП II-25-80 «Деревянные конструкции». В проекте не указана марка гвоздей для соединения несущих элементов, их количество и шаг. В результате строители выполнили соединение несущих конструкций с помощью четырех гвоздей (фото №18). Следовательно, несущая способность нарушена. Экспертная организация обнаружила недопустимый прогиб несущей стропильной ноги. Работы проведены некачественно, местами отсутствует гидроизоляция (фото №19, 20, 21, 22).

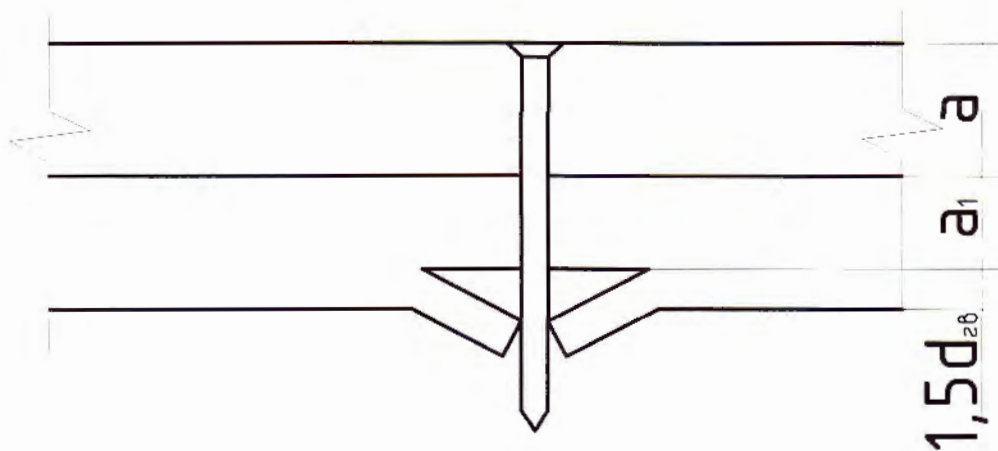
Рис. 2. Определение глубины зацебления гвоздя  $a_1$  при соединении гвоздями, пробивающими доски насквозь

В формулах расчетной несущей способности одного среза нагеля под толщиной элемента понимается глубина защемления нагеля в нагельном гнезде. В гвоздевом соединении при выходе гвоздя из пакета (см. фото №18) из глубины защемления исключается величина возможного выкола древесины, равная  $1,5d$  (см. рис 2). Защемление, меньшее  $4d$ , не учитывается.
