ВО-1507-07-10			
					ЗАО «Саровская генерирующая компания»			
Изм.	Лист	И докум.	Подп.	Дата	Железобетонная дымовая труба №3 высотой 120 метров котельной	Стадия	Лист	Листов
Разраб.	Куклов А.А.			26.07.10		Р	51	78
Проб.	Алексеева Е.Л.			26.07.10				
Т.контр.	Хлесткин А.И.			26.07.10				
И.контр.	Матвейкин С.А.			26.07.10	Карта дефектов наружной поверхности дымовой трубы		ООО «ВЕЛО» УПБ ОБС и ПТ	
Упр.	Матвейкин С.А.			26.07.10

Ведомость дефектов и повреждений дымовой трубы №3

Заключение №ВО-1507-07-10 на сооружение: железобетонная дымовая труба №3 высотой 120 метров котельной ЗАО «Саровская генерирующая компания»

ПРИЛОЖЕНИЕ Г ВЕДОМОСТЬ ДЕФЕКТОВ И ПОВРЕЖДЕНИЙ. КАРТА ДЕФЕКТОВ И ПОВРЕЖДЕНИЙ ДИМ. ТРУБЫ №1

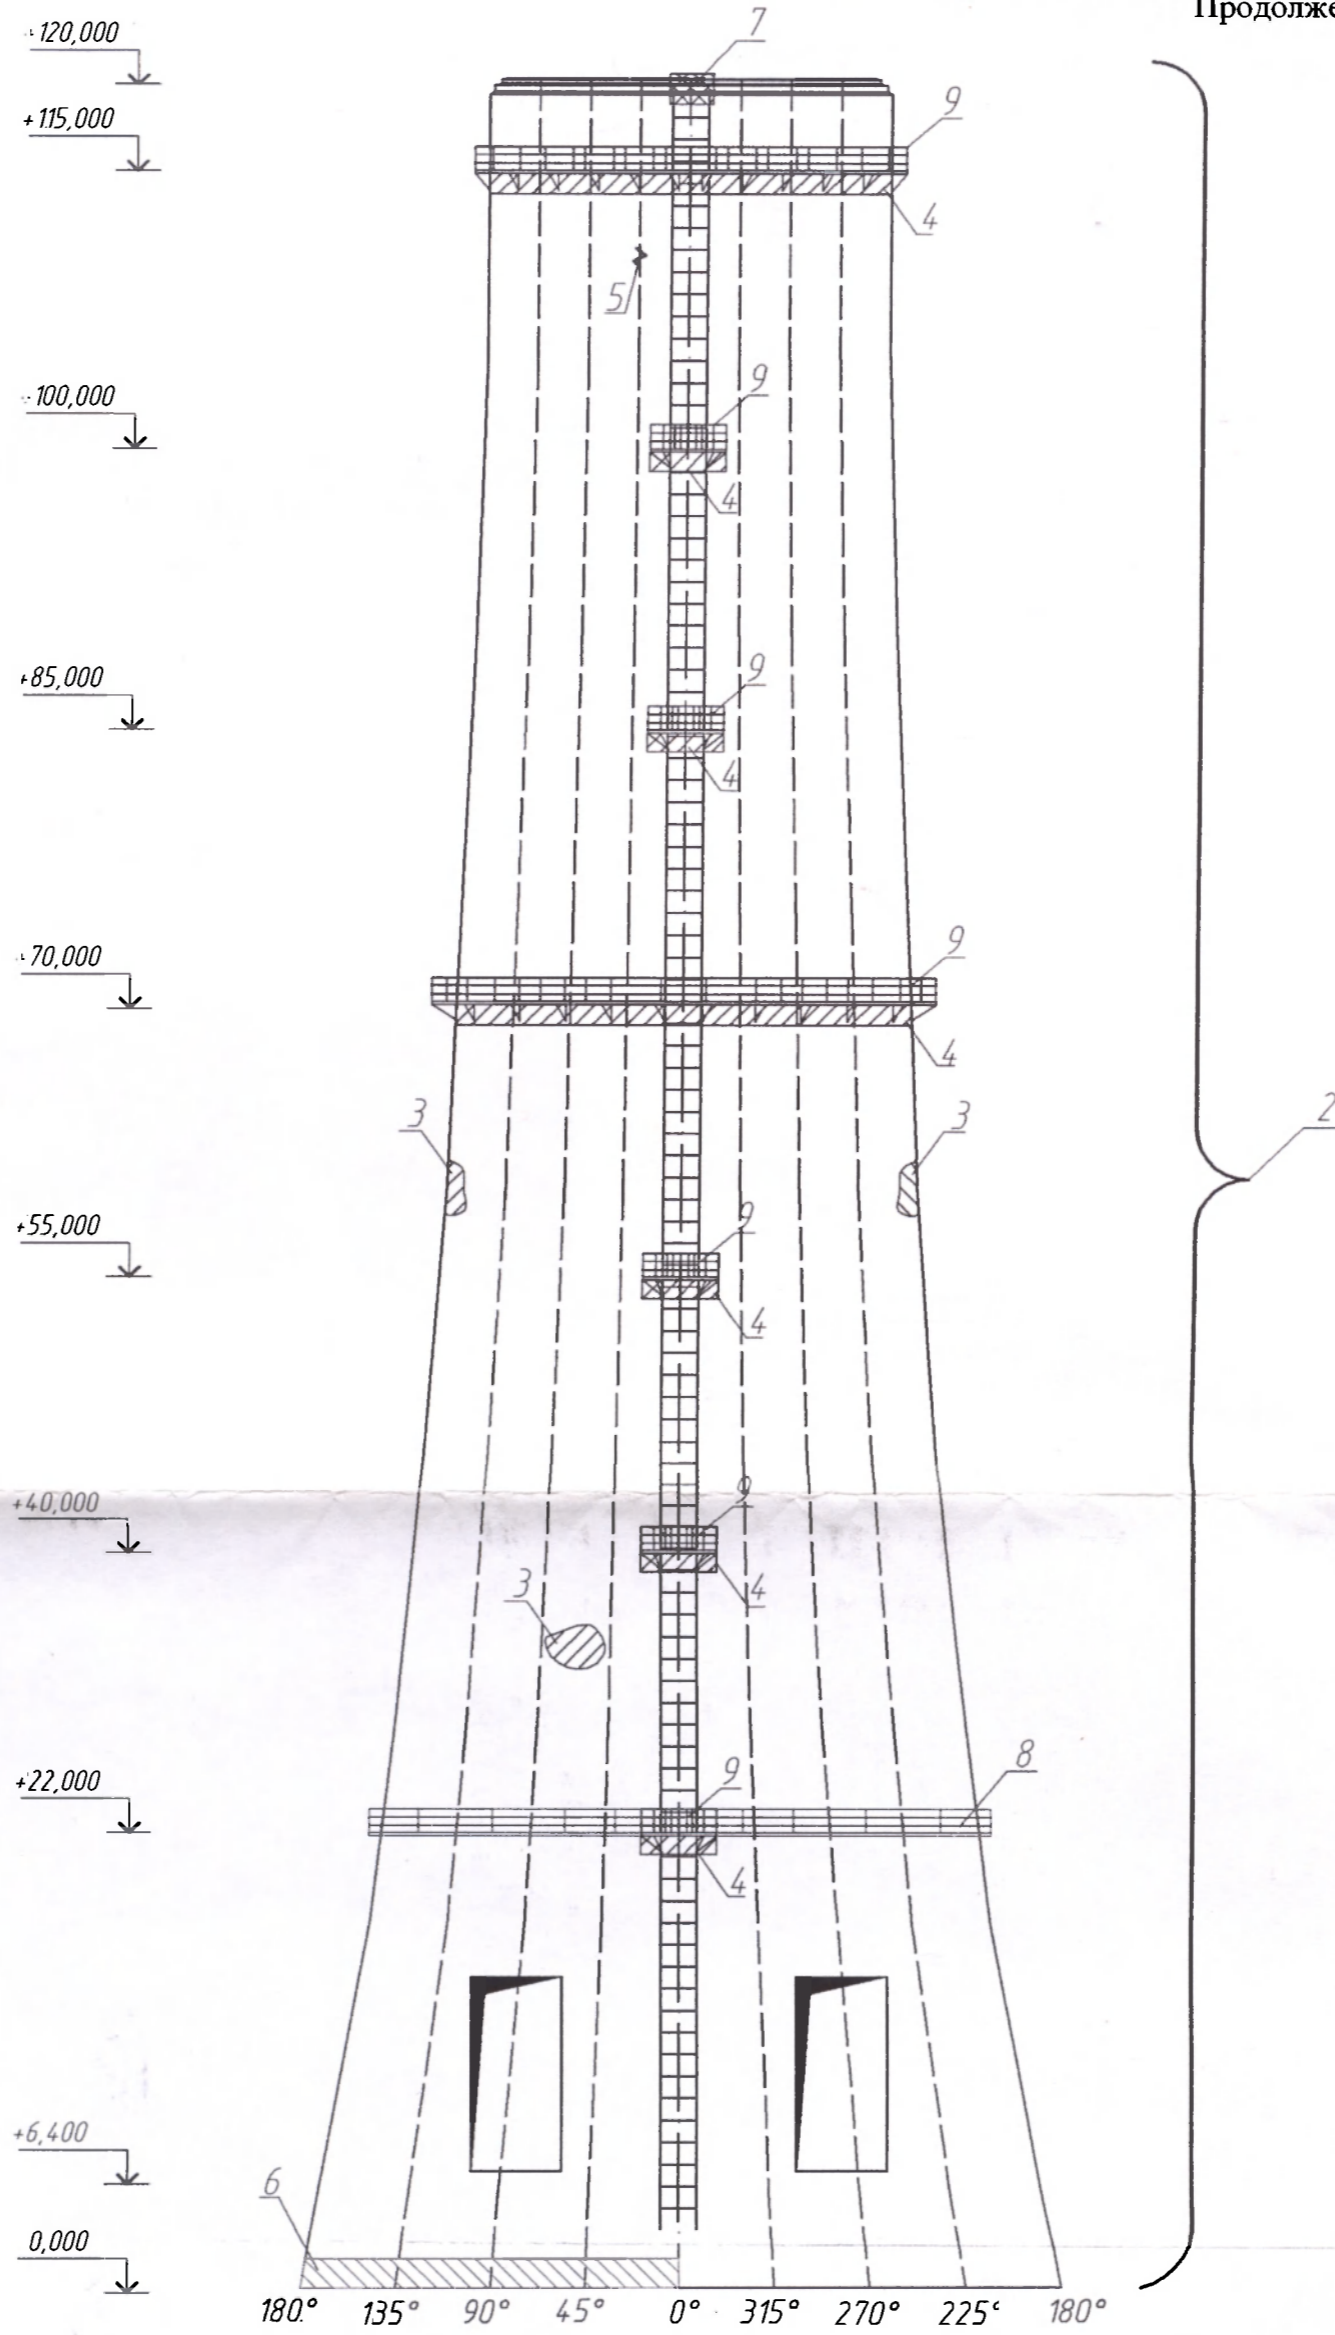
Примечание:
 1) цифрами обозначены номера дефектов и повреждений, согласно ведомости дефектов;
 2) условные обозначения дефектов показаны в соответствии с указаниями РД 03-610-03, рассматривать совместно с ведомостью дефектов и повреждений

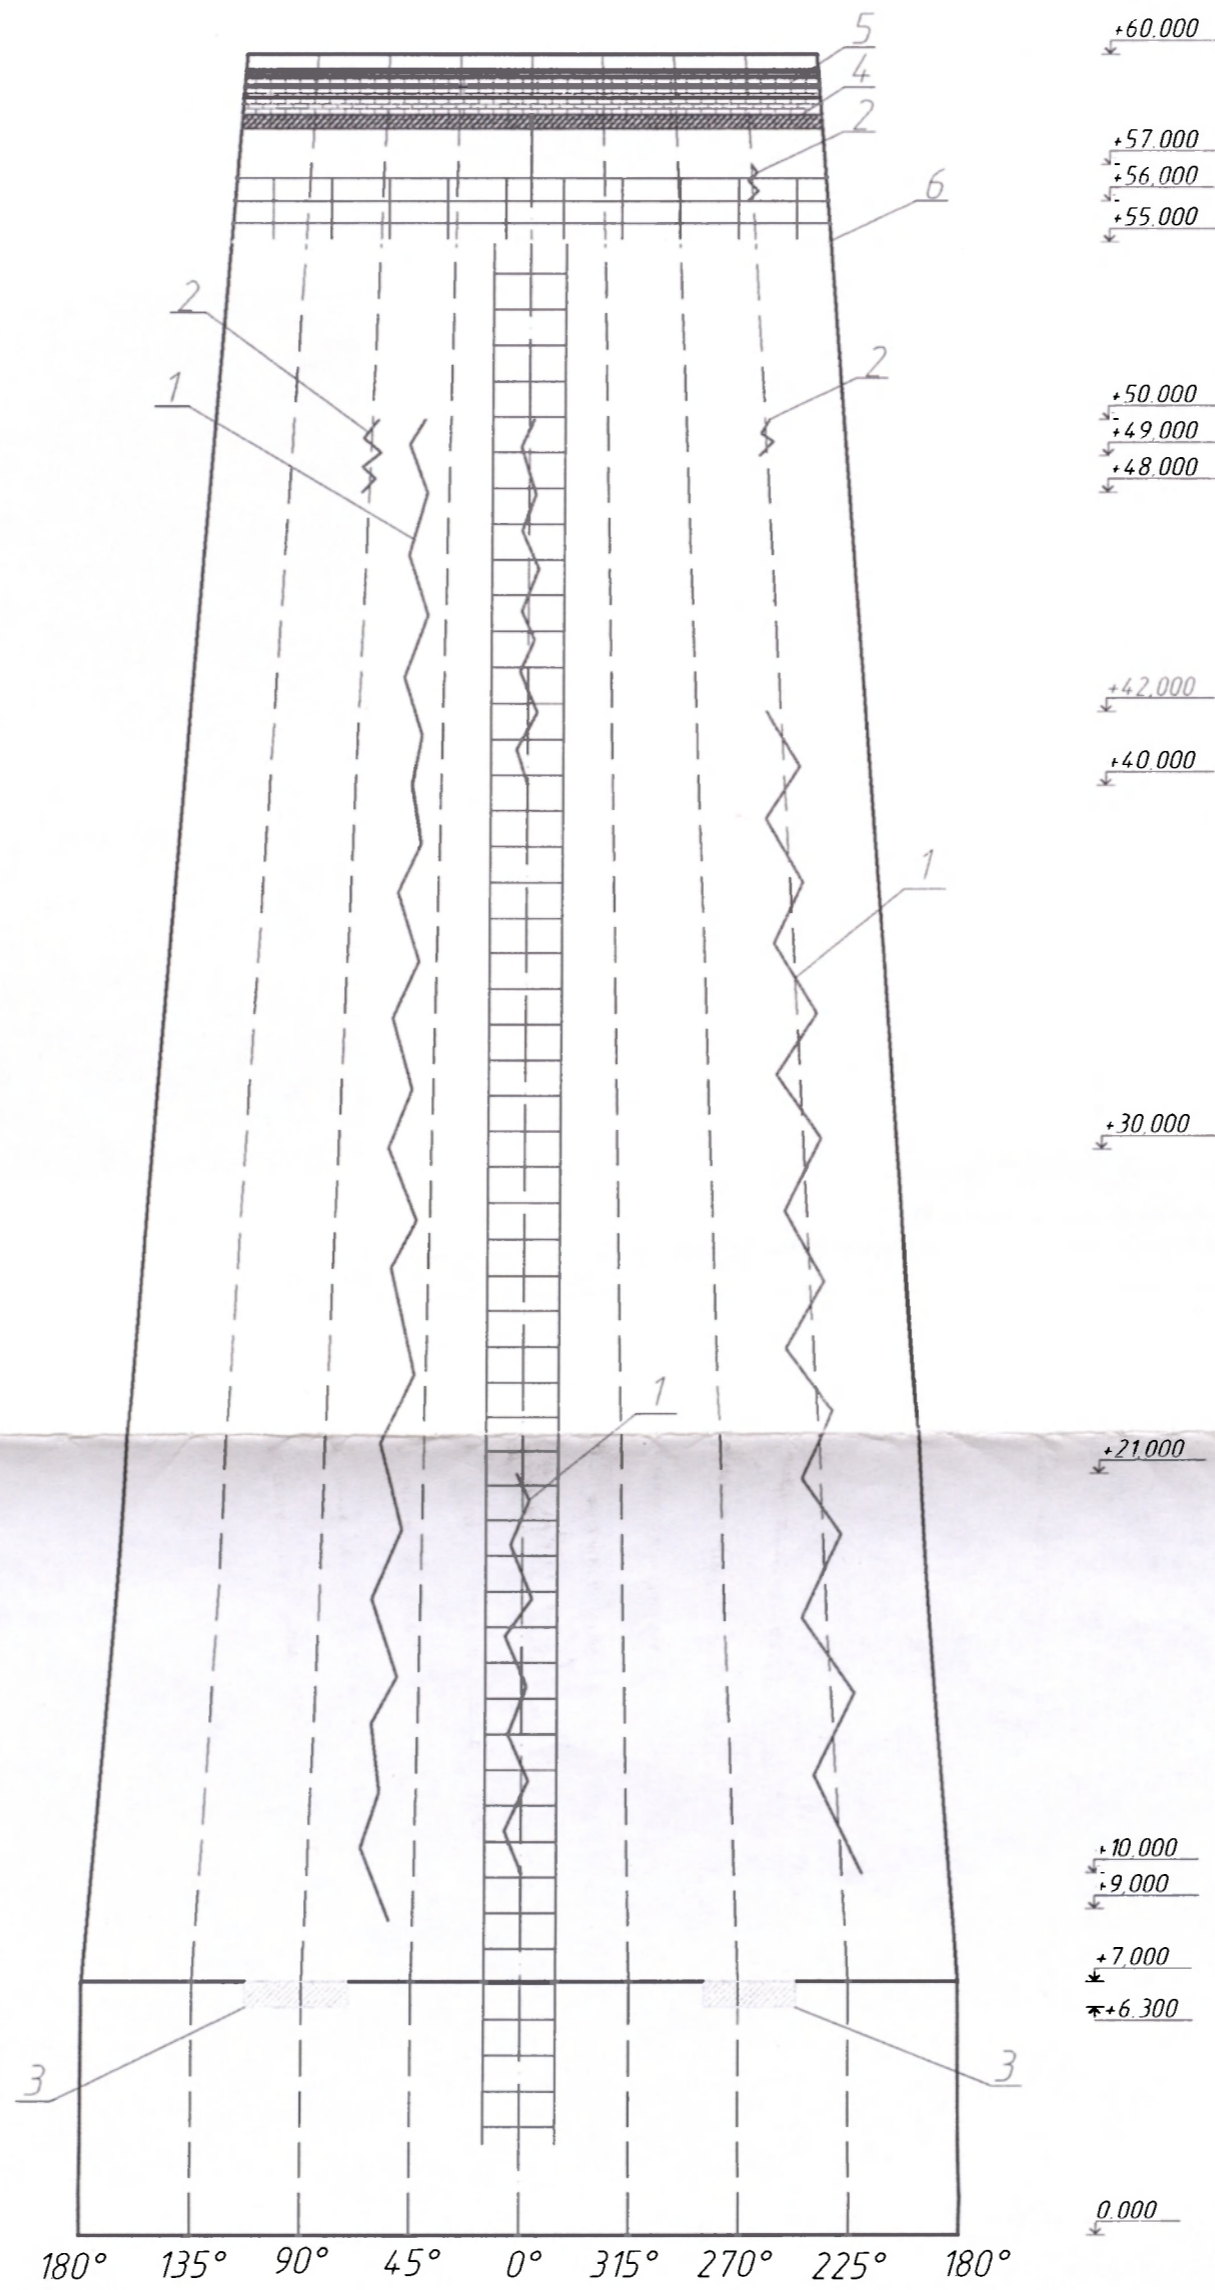
- 1) цифрами обозначены номера дефектов и повреждений, согласно ведомости дефектов,
- 2) условные обозначения дефектов показаны в соответствии с указаниями РД 03-610-03
