Главный инженер Балаковской АЭС

ЗАКЛЮЧЕНИЕ №102/12-11-3.1

**О ТЕХНИЧЕСКОМ СОСТОЯНИИ И ОСТАТОЧНОМ РЕСУРСЕ
ЦНД-2 (1SA30Z01) СИСТЕМЫ ТУРБИНЫ К-1000-60/1500-2
ЭНЕРГОБЛОКА №1 БАЛАКОВСКОЙ АЭС**

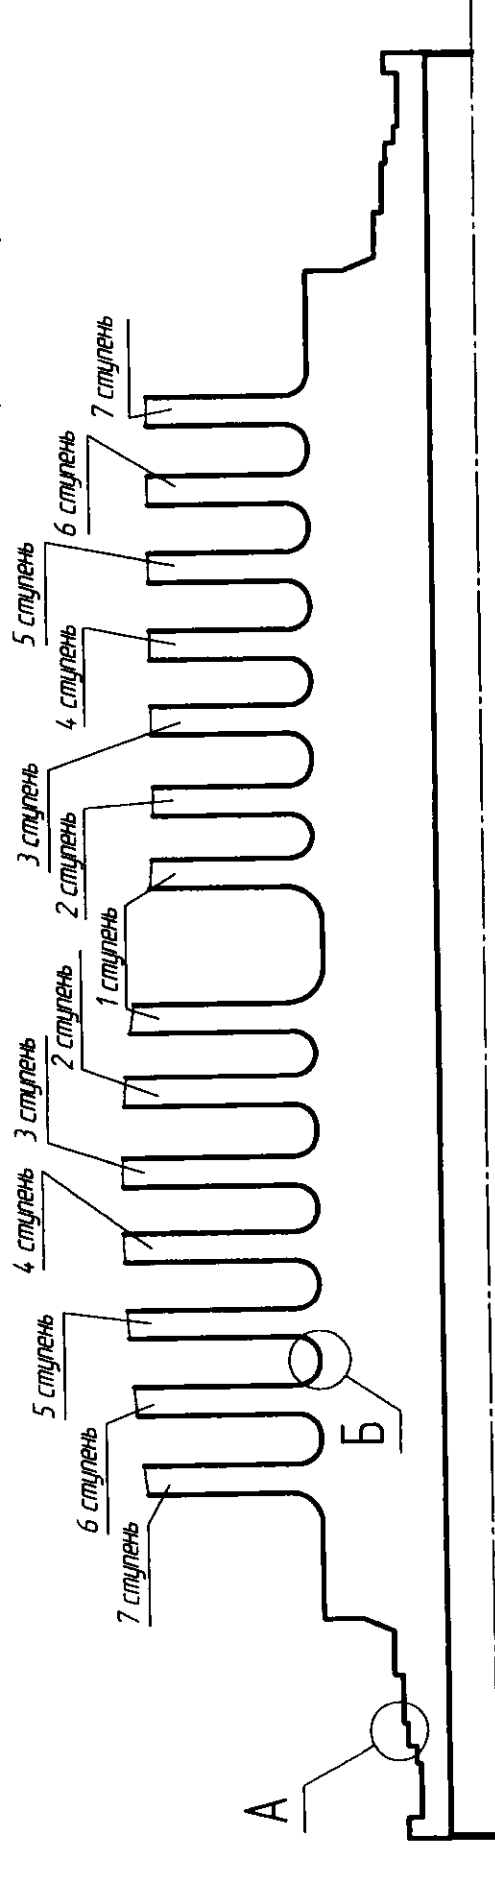
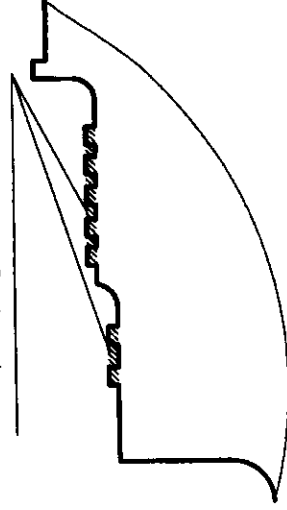
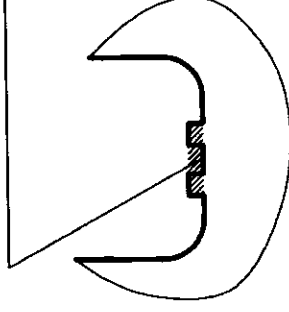
ЦНД-2.Ротор.

Зона контроля (места работы
уплотнений шеек вала
со стороны регулятора и генератора)

Зона контроля (места работы
дифрагменных уплотнений. Между
ступенями 7 и 6, 6 и 5, 5 и 4, 4 и 3,
3 и 2, 2 и 1 со стороны генератора и регулятора)

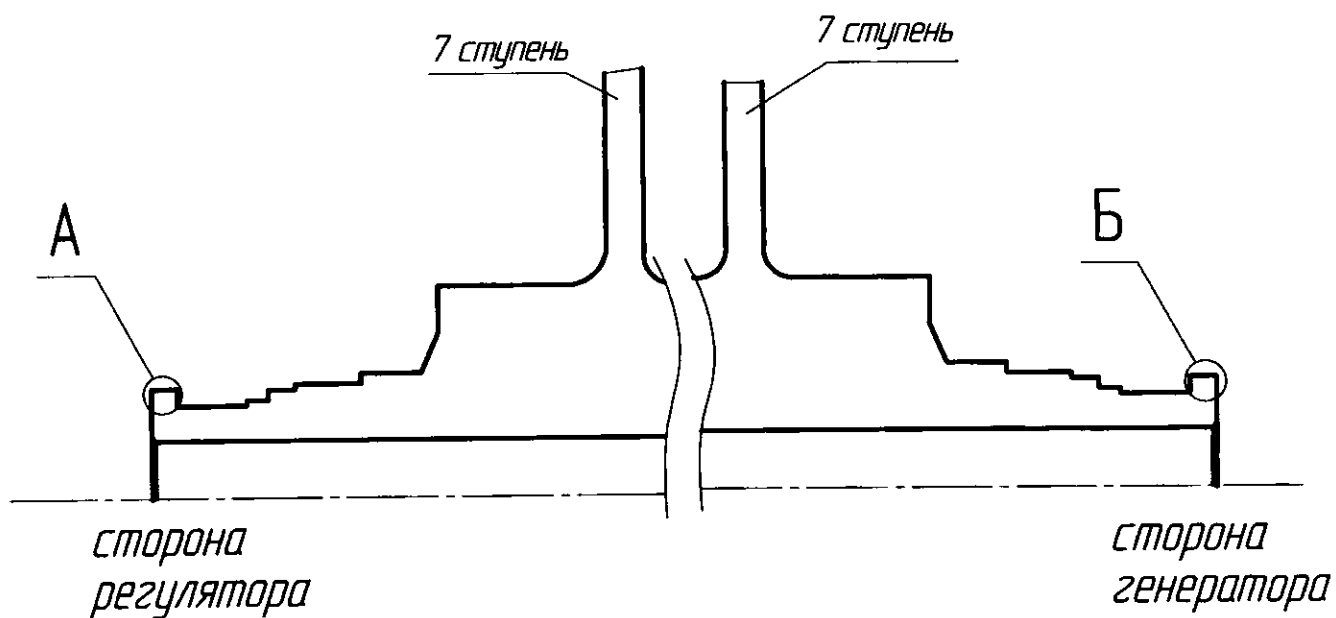
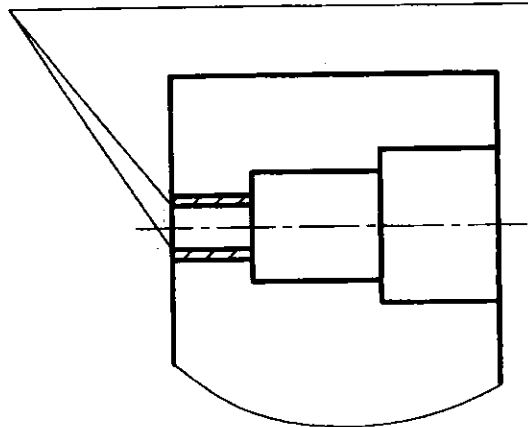
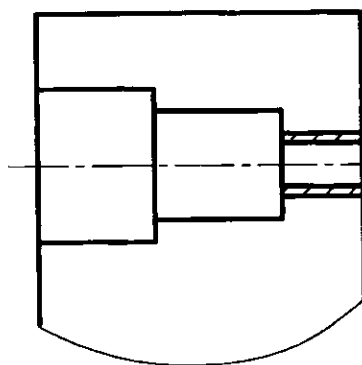
ЦНД-2.Ротор.

Зона контроля (призванные отверстия на фланцах РНД (21шт.) со стороны регулятора)

Зона контроля (призванные отверстия на фланцах РНД (21шт.) со стороны генератора)

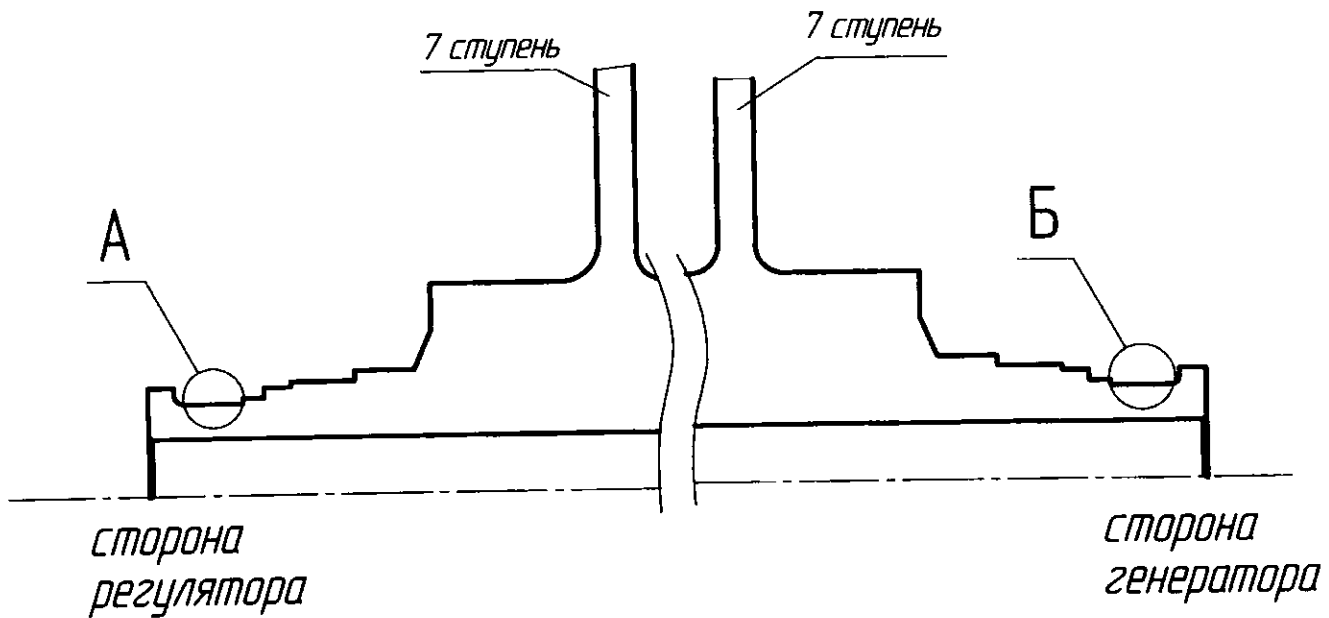
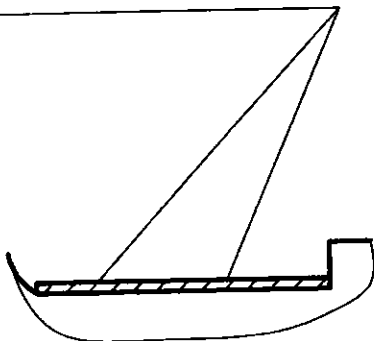
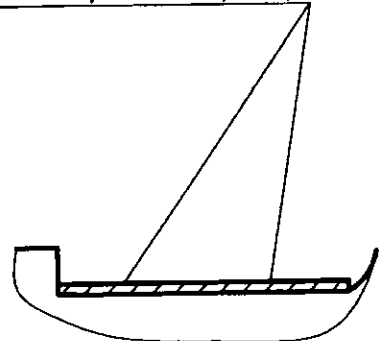
ЦНД-2.Ротор.

Зона контроля (опорные шейки вала и галтели. Со стороны регулятора)

Зона контроля (опорные шейки вала и галтели. Со стороны генератора)

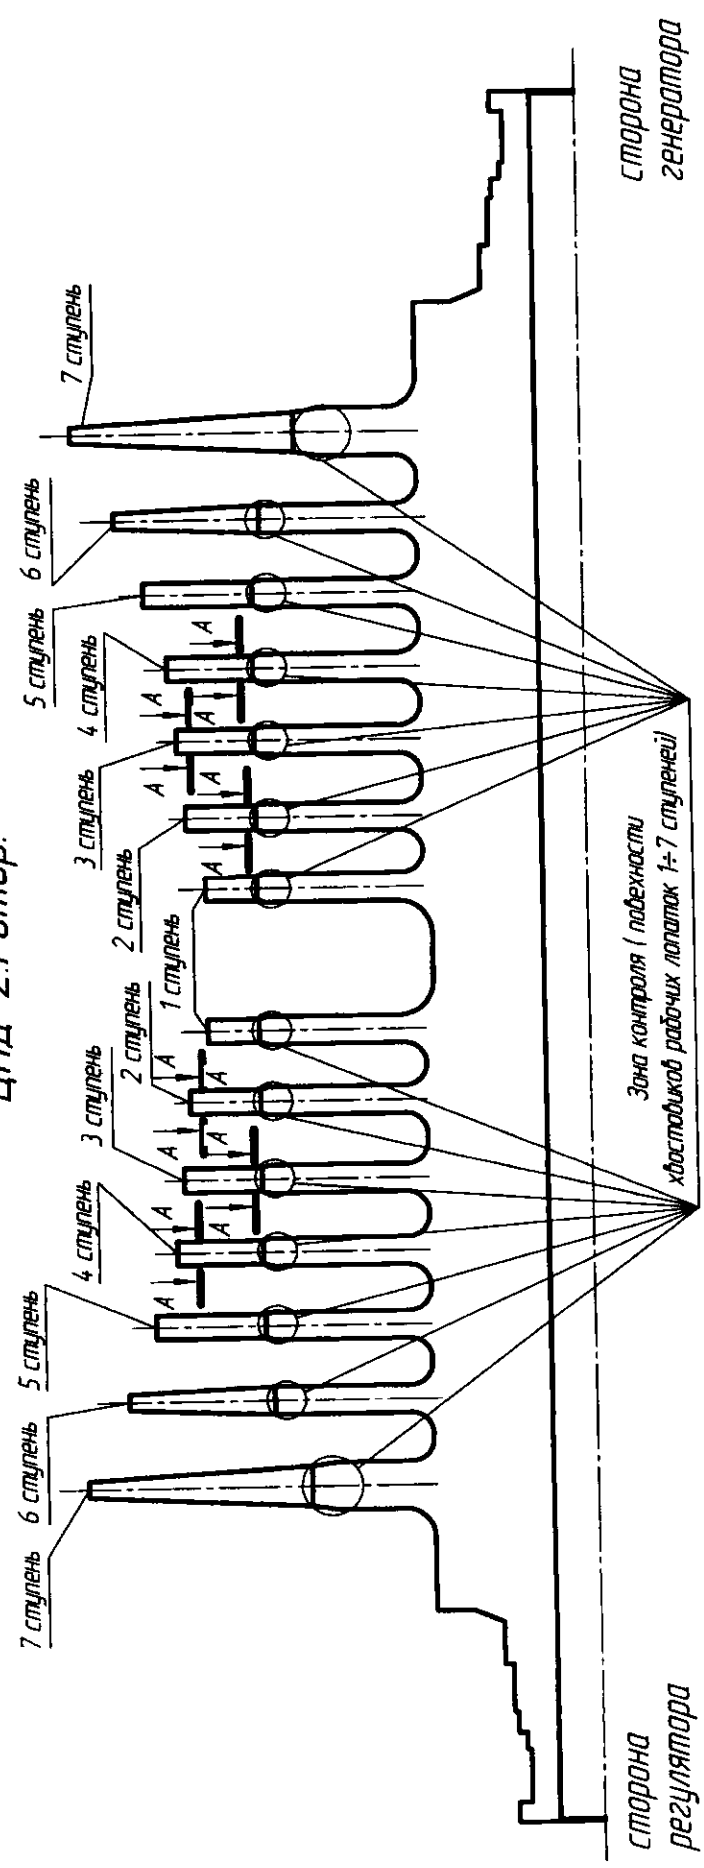
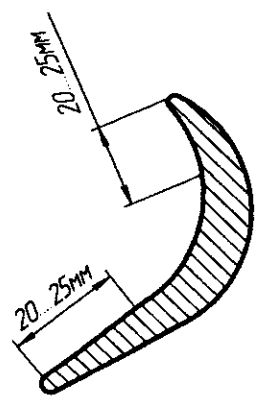
ЦНД-2.Ротор.

Зона контроля (участки, шириной 20...25мм на входных и выходных краях лопаток 2, 3, 4 ступеней)

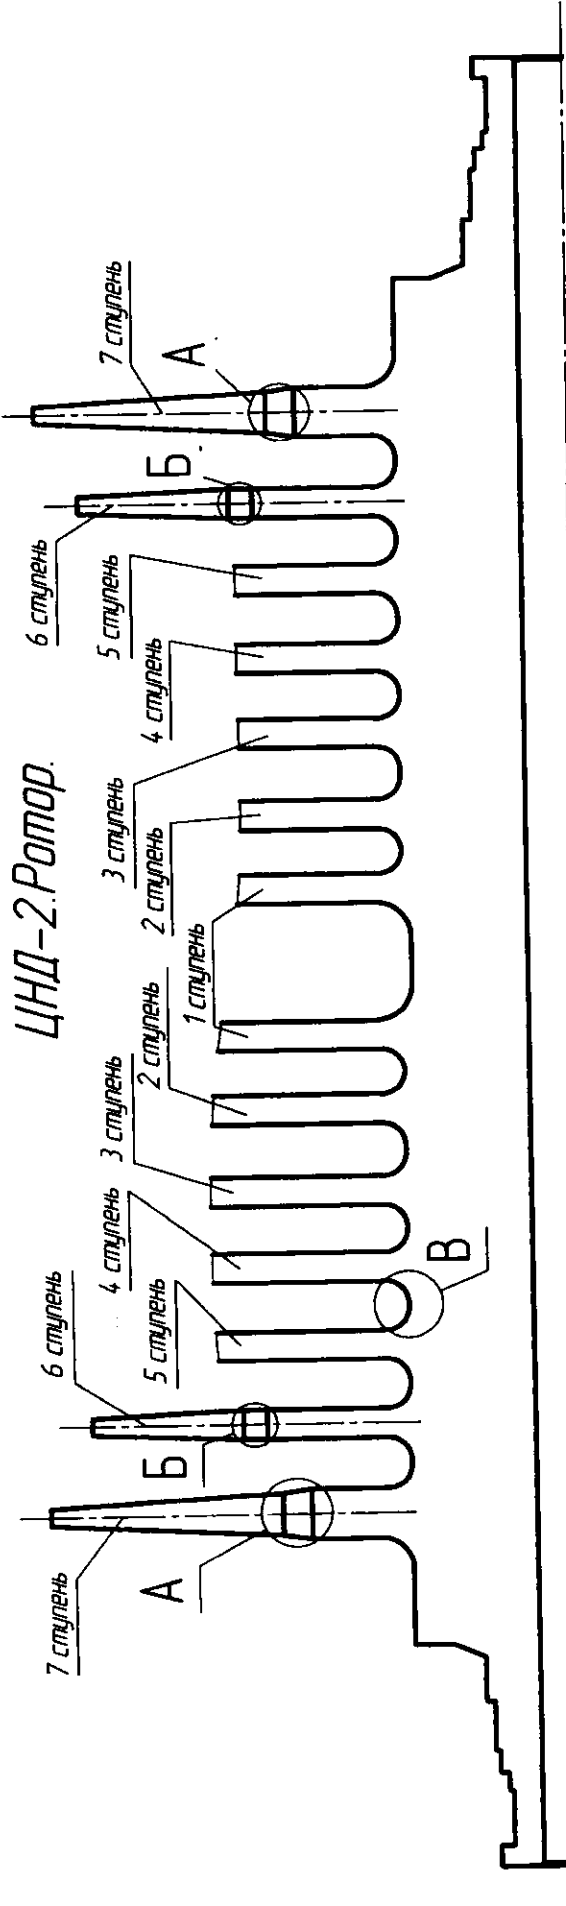
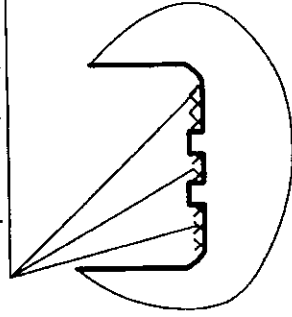
Зона контроля (участки между лопатки
под установку лопаток. Между ступенями
7 и 6, 6 и 5, 5 и 4, 4 и 3, 3 и 2, 2 и 1
со стороны генератора и регулятора)

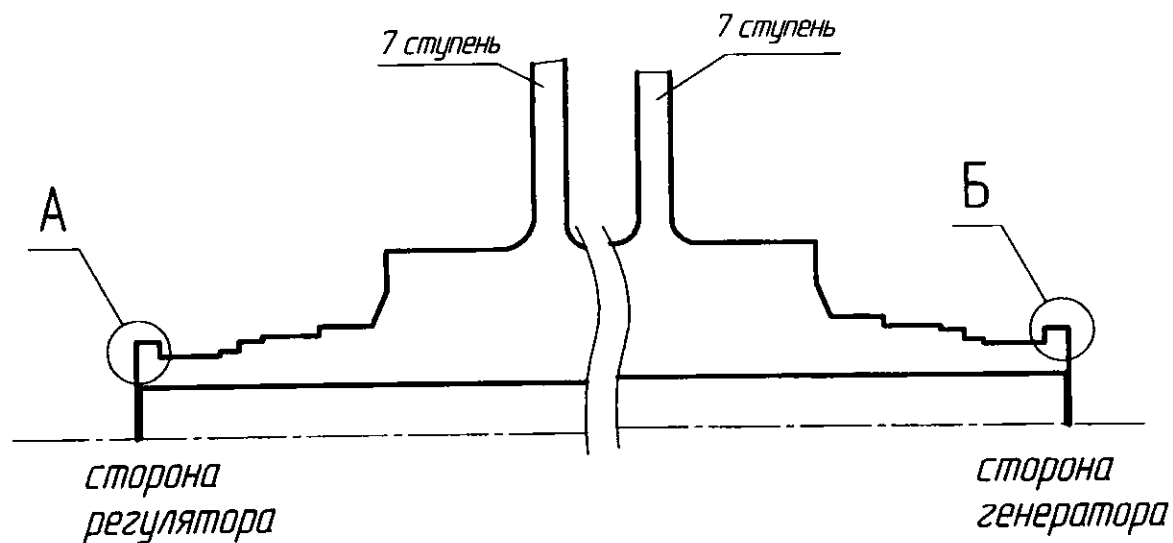
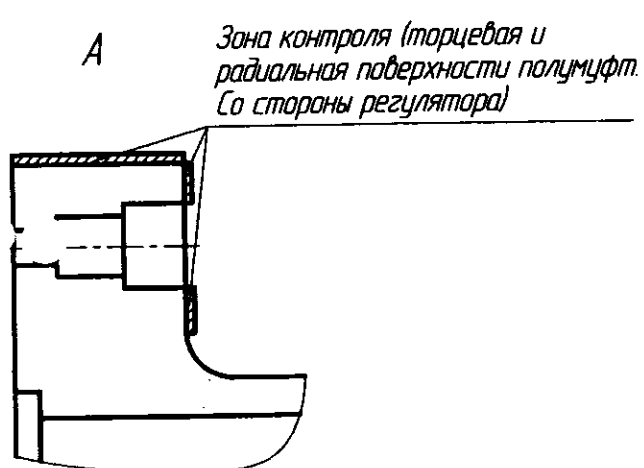
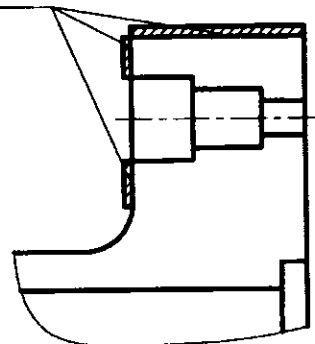
Ротор ЦНД-2.

Зона контроля (торцевая и радиальная поверхности полумуфт. Со стороны генератора)

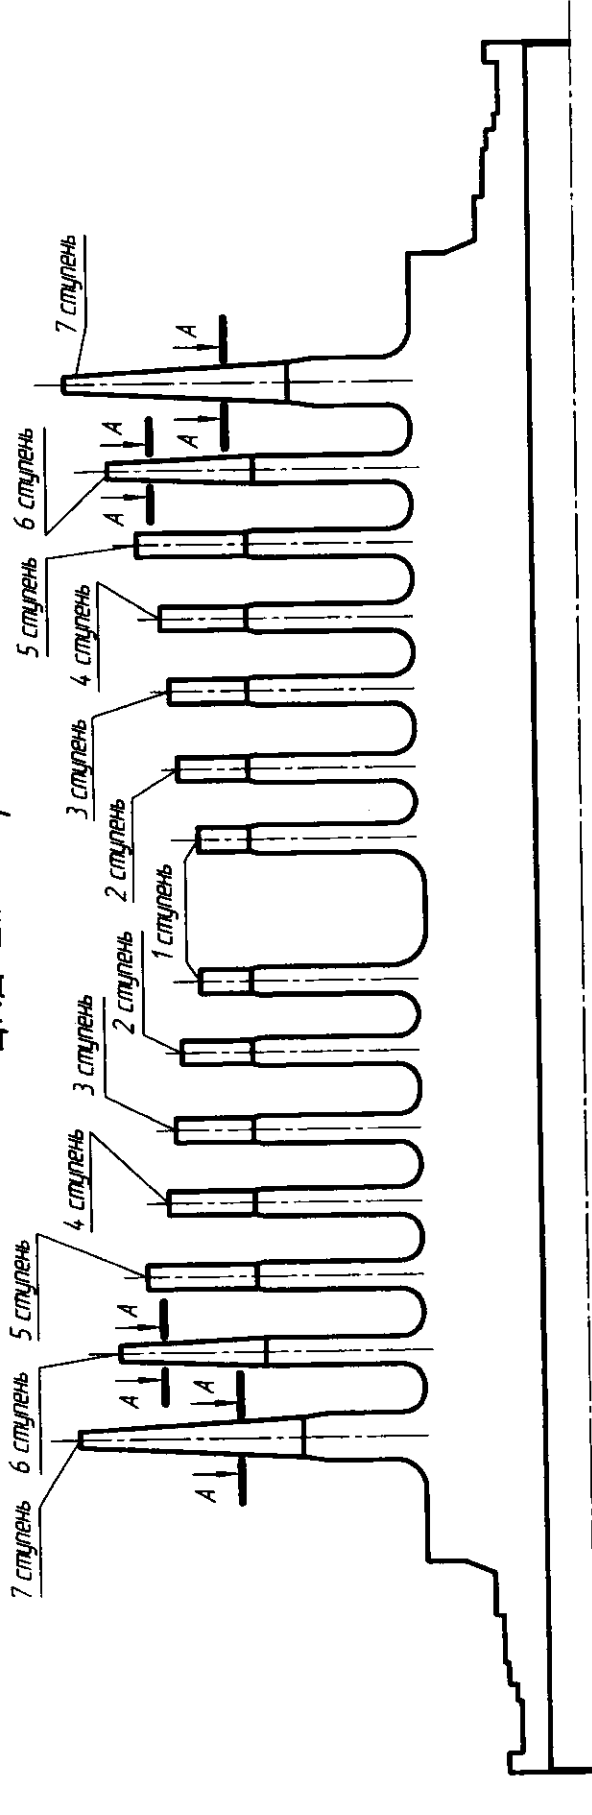
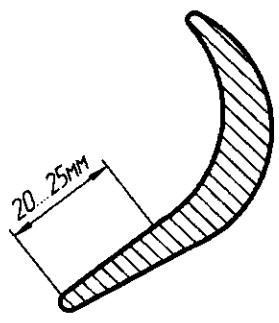
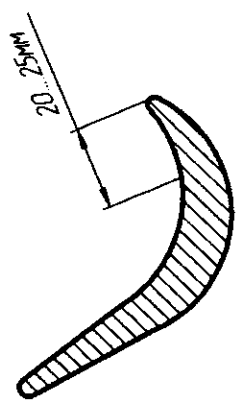
ЦНД-2.Ротор.

Основной металл выходных кромок лопаток 6 и 7 ступеней
Зона контроля (участок шириной 20...25мм
от габаритной линии максимально изношенных участков кромок)

Основной металл выходных кромок лопаток 6 и 7 ступеней
Зона контроля (участок шириной 20...25мм
от окончания радиусного закругления кромок)

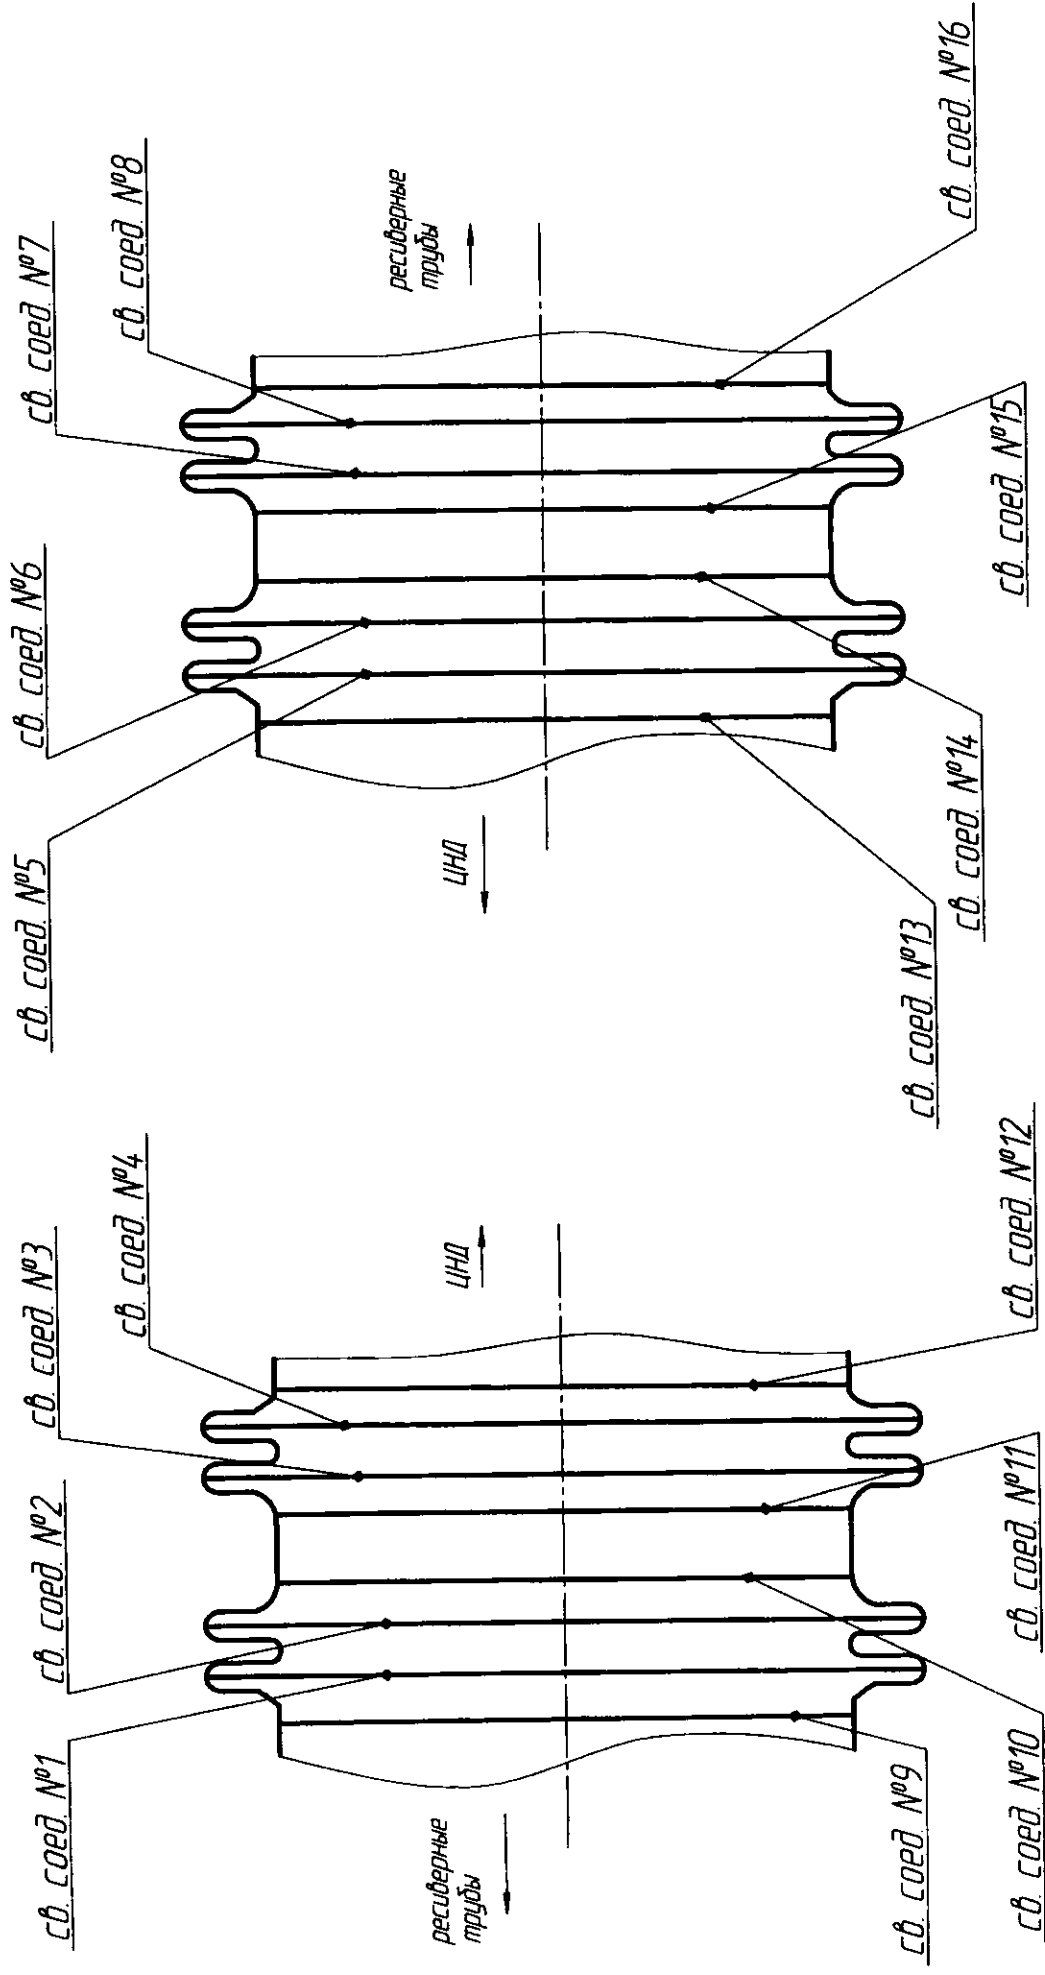
зона контроля - сварные соединения между полулинзами на гребнях №1÷8
зона контроля - сварные соединения врезки компенсатора №9÷16

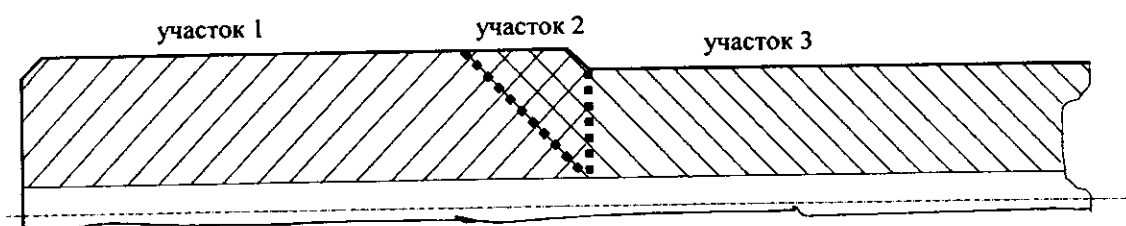
Схема участков шпильки, подлежащих УЗК

Участки контролируются по периметру, с обеих сторон шпильки.

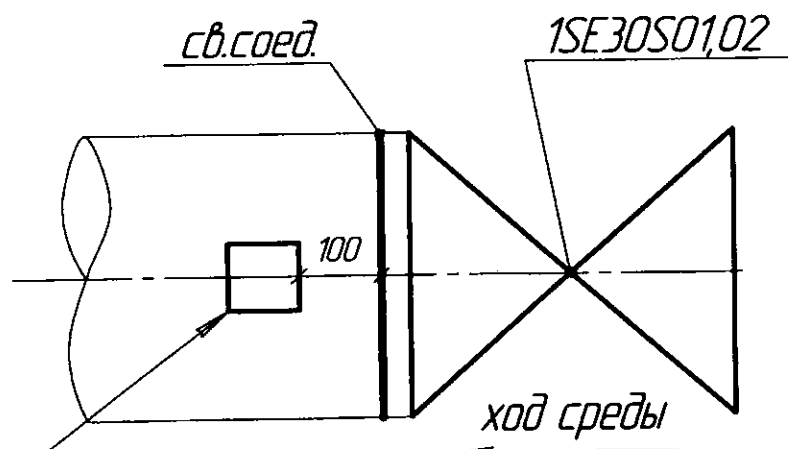
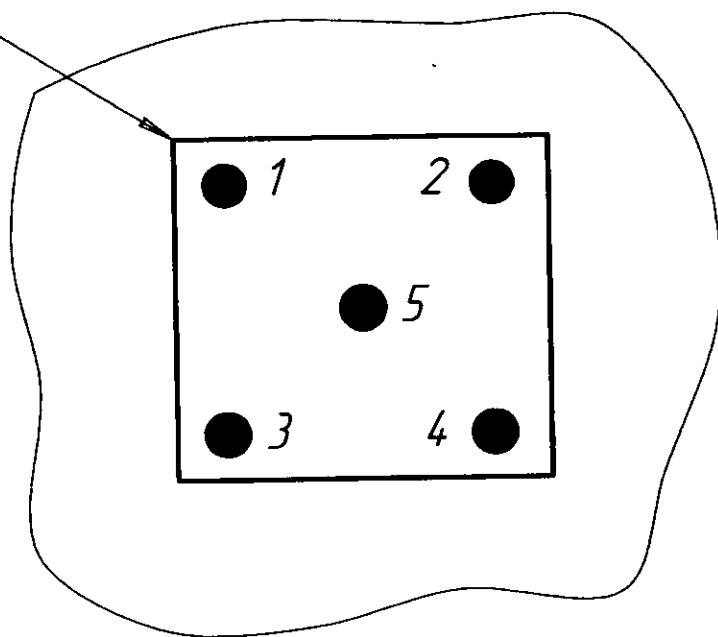
Схема замеров толщины участков между паровыми заслонками 1SE30S01,02 и линзовыми компенсаторами, ближайшими к корпусу ЦНД-2

участок 100x100мм между 1SE30S01,02 и линзовыми компенсаторами
